# 改善箇所説明図

## 基準不適合発生箇所

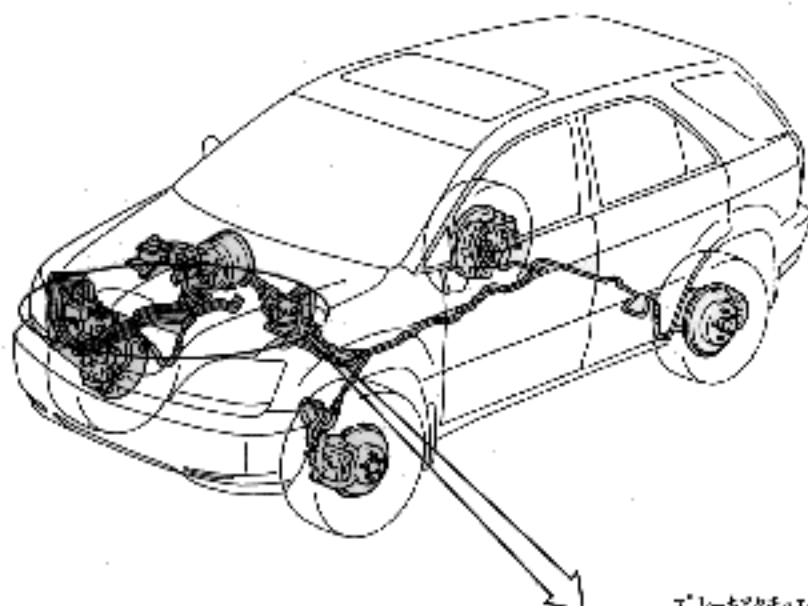
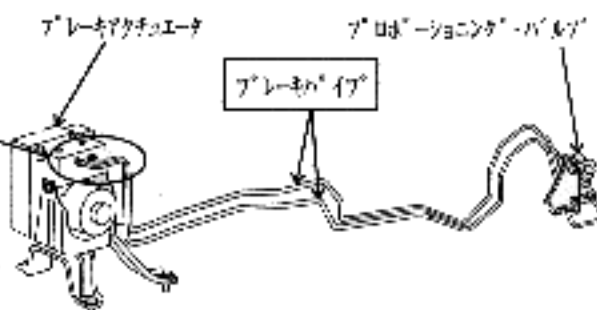
ブレーキ配管（2系統）の後輪用ブレーキパイプの接続が不適切なため、1系統が損傷した際、適切な配管に比べて制動時の車両安定性が悪くなる。

全車両、当該ブレーキパイプを対策品と交換する。

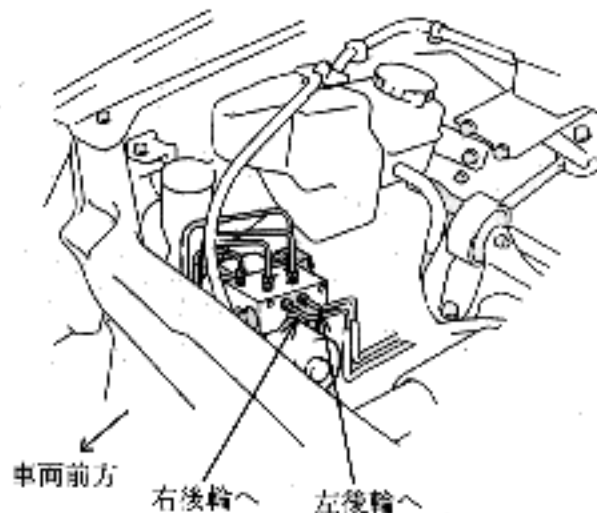
### 改善後

注：  に交換部品を示す。

識別：エンジンルーム右側のボデーパネル上面（サスペンション取付部前方）に黄色ペイントを塗布する。
