# 改善箇所説明図

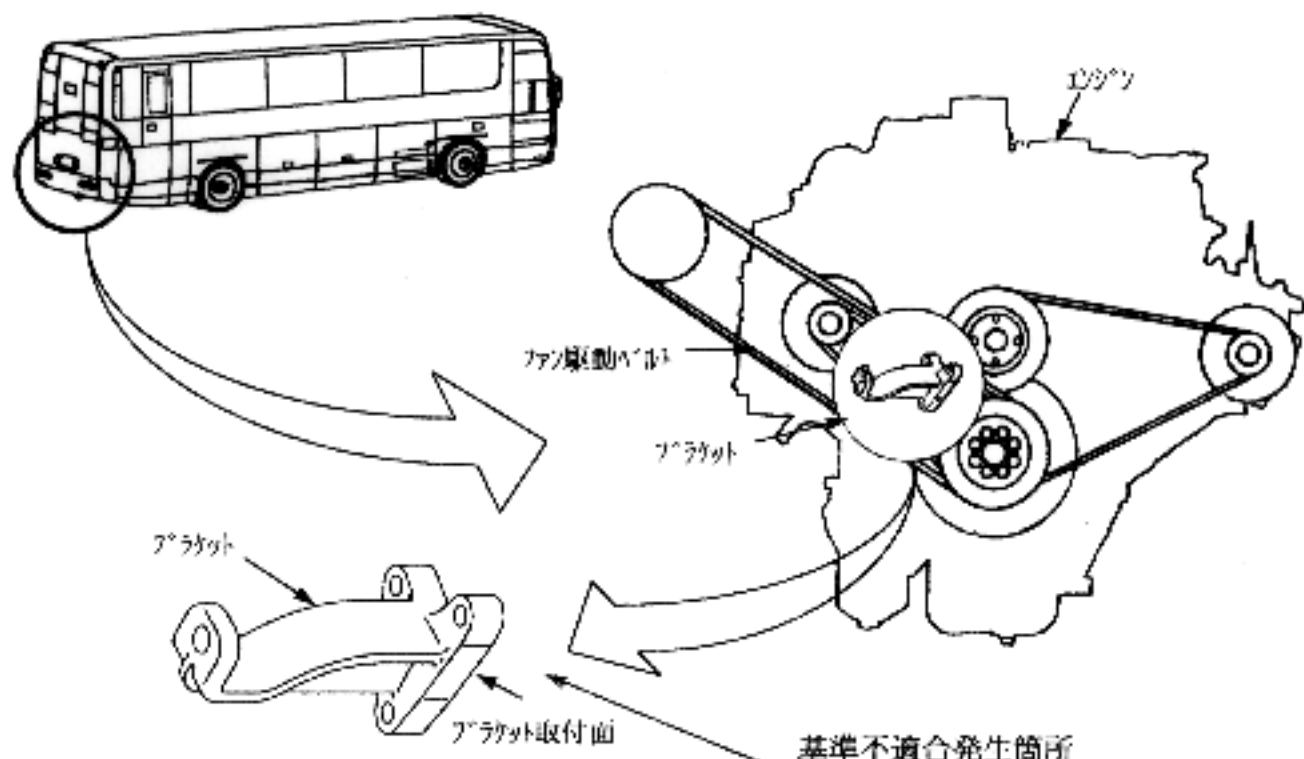
## 基準不適合発生箇所

原動機のファンベルトの張り調整用取付金具（ブラケット）の強度が不足しているため、そのままの状態で使用続けると、当該ブラケットが折損してファンベルトが緩み、最悪の場合、オーバーヒートを起こすおそれがある。

識別：ブラケットに黄色ペイントを塗布する。

全車両、当該ブラケットを対策品に交換する。
