# 改善箇所説明図

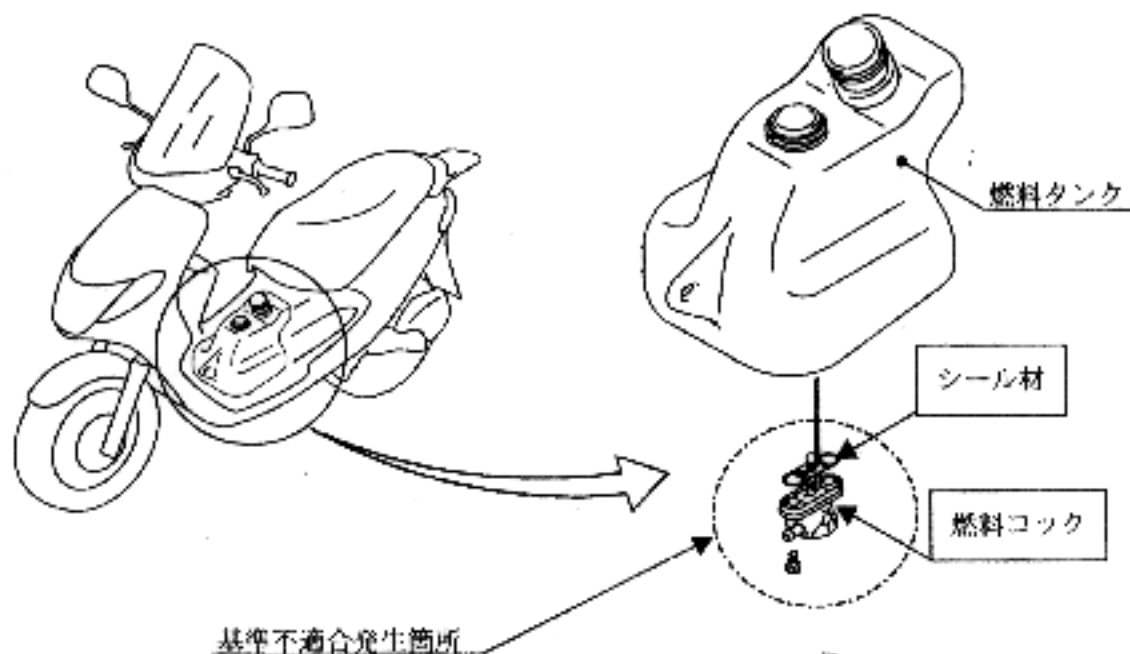
燃料装置において、燃料タンクに取り付けている燃料コックの密封用シール材の形状が不適切なため、そのままの状態で使用を続けると、最悪の場合、燃料コック部から燃料が漏れるおそれがある。

全車両、当該密封用シール材及び燃料コックを対策品と交換する。
