# 改善箇所説明図

## 基準不適合発生箇所

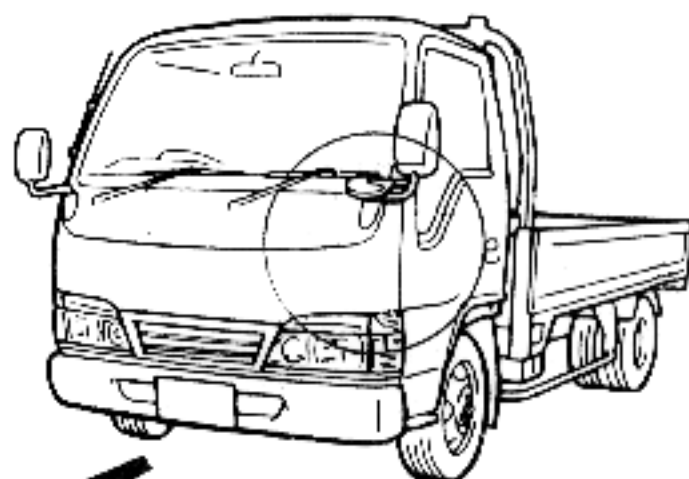
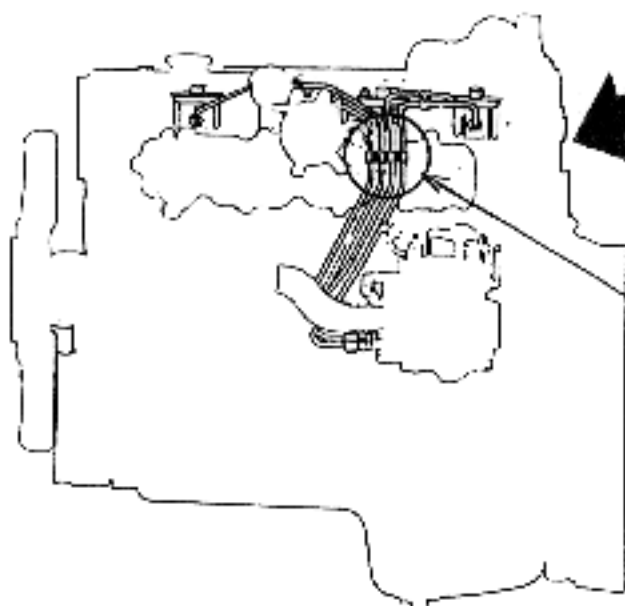
燃料装置において、原動機の噴射ポンプからの燃料パイプを保持するクリップの製造方法が不適切なため組付時に当該クリップ部に亀裂が発生しているものがあり、そのままの状態で使用を続けると、当該クリップが脱落して、当該燃料パイプが振動により折損するおそれがある。

燃料パイプ

クリップ

全車両、クリップを良品と交換する。

識別：クリップ締結ボルト頭部1箇所に白色ペンキを塗布する。
