# 改善箇所説明図

## 基準不適合発生箇所

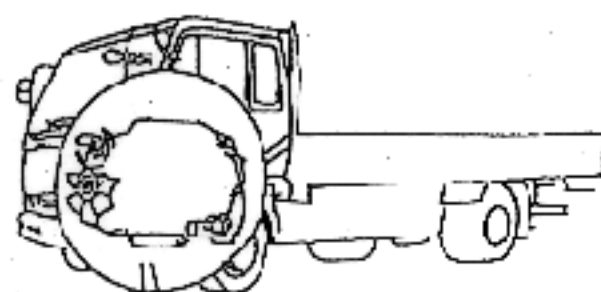
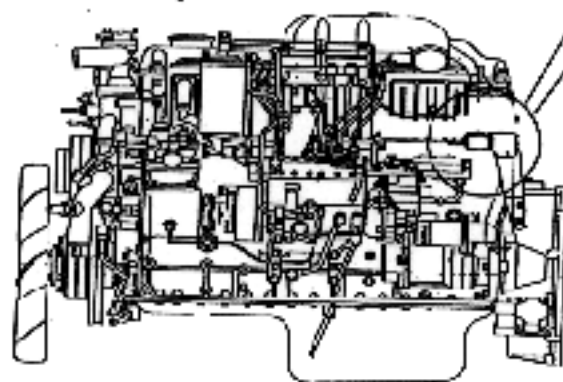
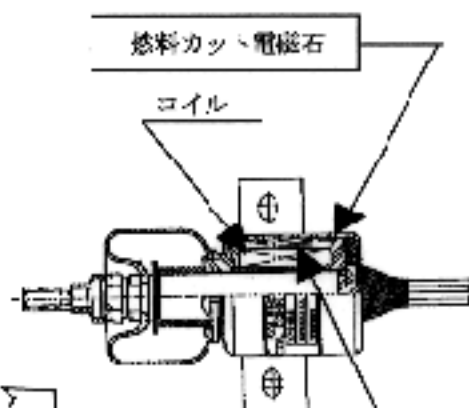
燃料装置の燃料カット装置において、内部の電磁石の防水性能が不十分なものがあり、そのままの状態で使用を続けると内部のコイルが断線し、エンジンが始動できなくなるおそれがある。

全車両、燃料カット装置を対策品と交換する。

注：□ は交換部品を示す。

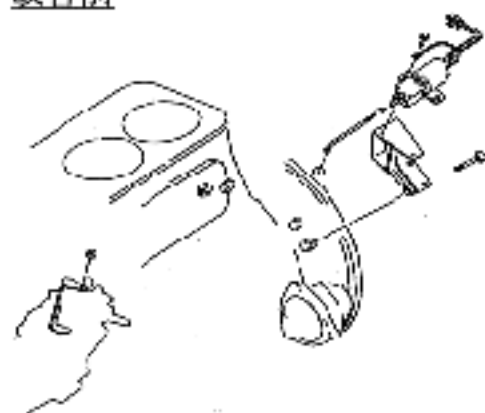
## 改善前

燃料カット装置(電磁石式)

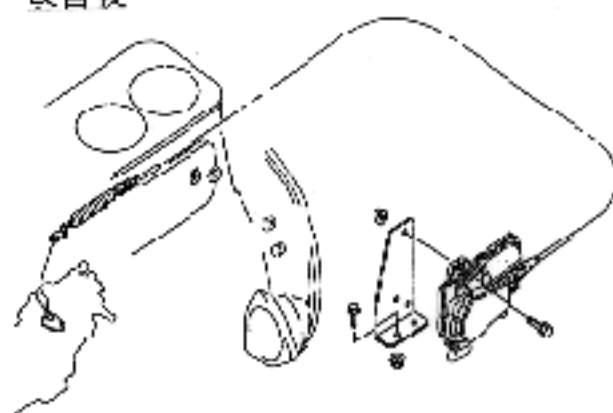
## 改善後

燃料カット装置(モーター式)
