# 改善箇所説明図

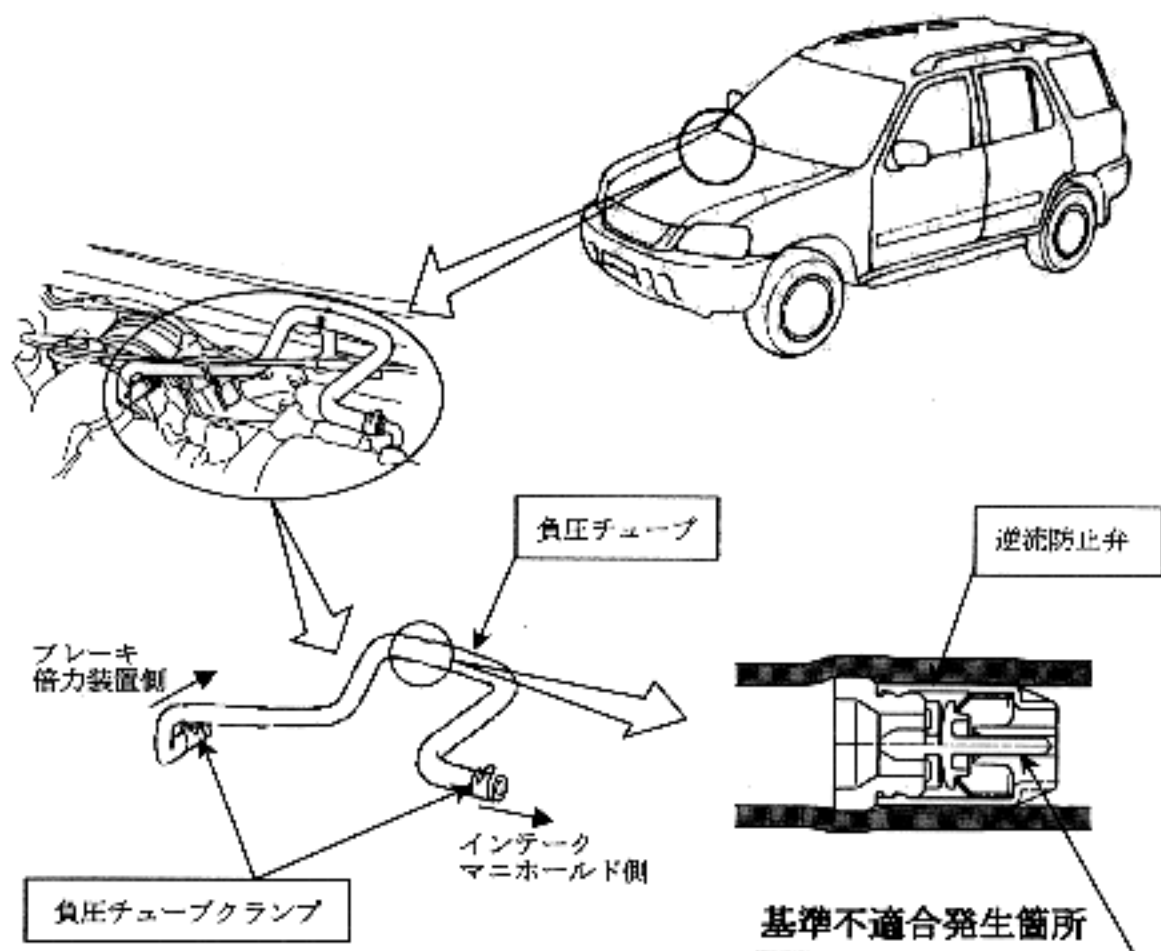
注：  は交換部品を示す

ブレーキ倍力装置の負圧チューブにおいて、製造時の作業が不適切なため、当該チューブ内にある逆流防止弁に残留物が浸入することがあり、そのままの状態で使用を続けると、当該逆流防止弁を固着させ、最悪の場合、ブレーキペダルの踏力が通常より重くなる。

全車両、負圧チューブ一式（負圧チューブに逆流防止弁、負圧チューブクランプを組み付けたもの）を良品と交換する。

識別：インテークマニホールド側の負圧チューブクランプに黄色ペイントを塗布する。
