# 改善箇所説明図

## 改善の内容

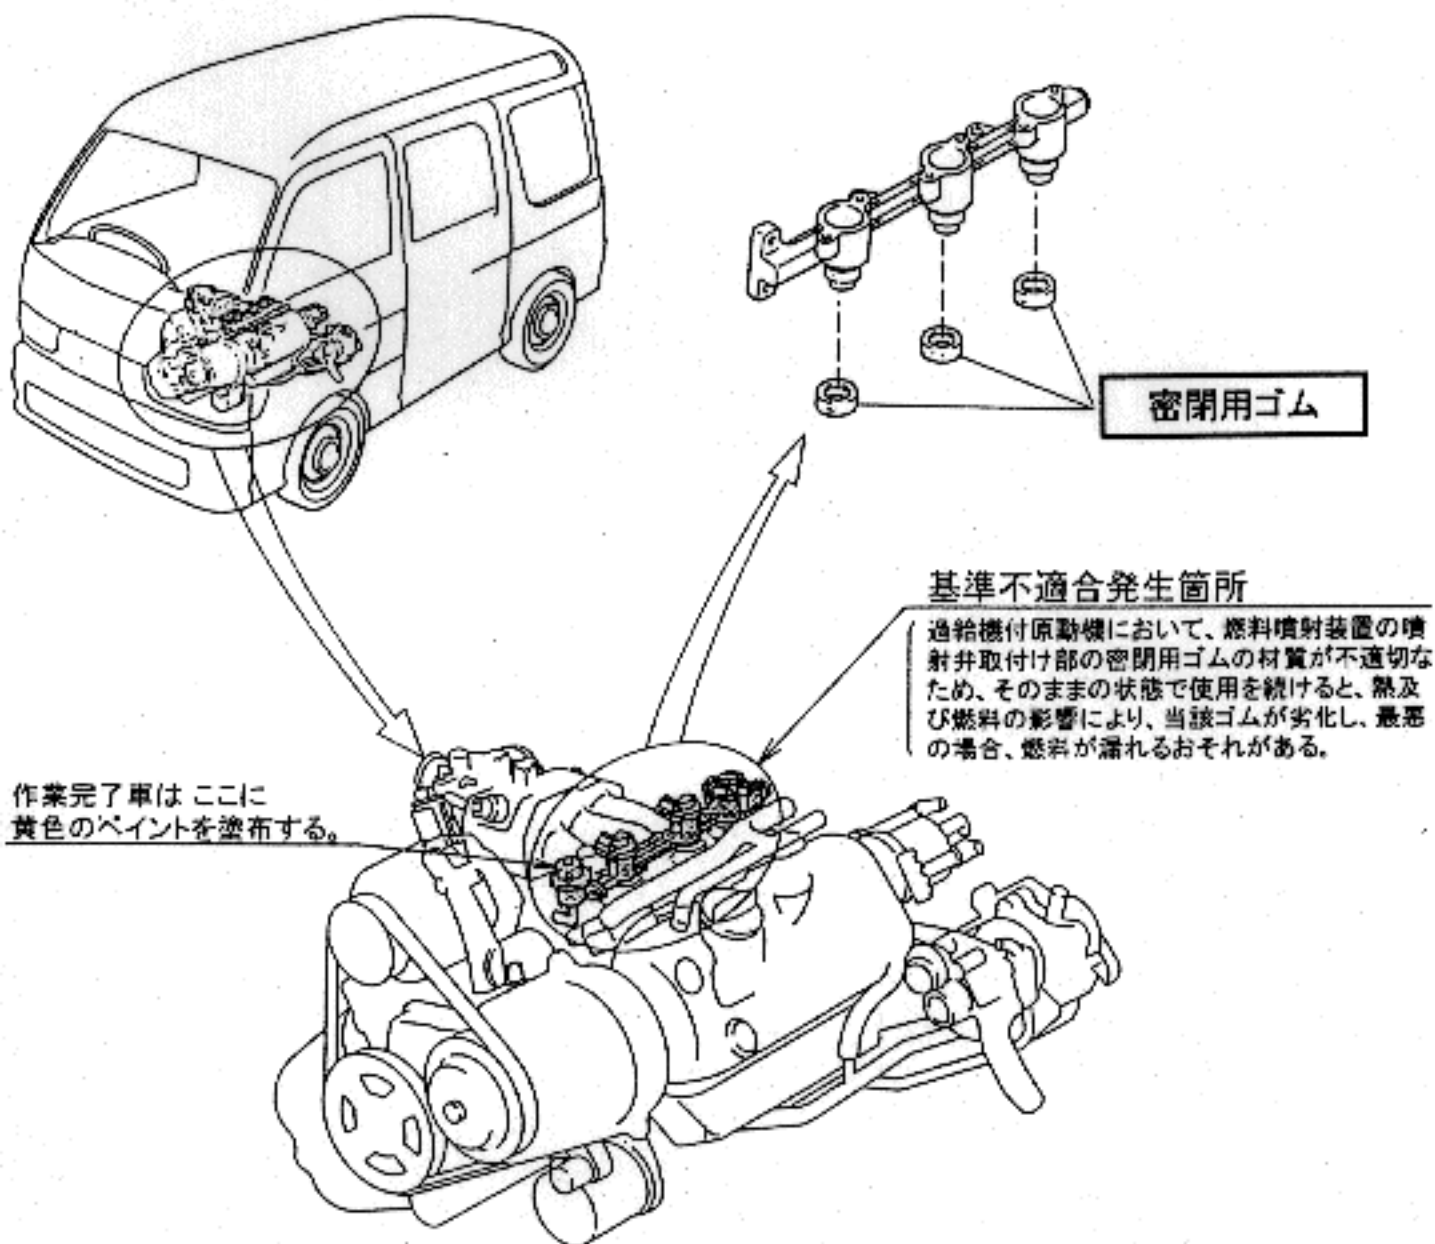
注:  は交換部品を示す。

| 改善前 | 改善後 |
| 品番: 23291-87201 | 品番: 23291-87202 |

全車両 当該ゴムを対策品と交換する。
