# 改善箇所説明図

## 基準不適合発生箇所

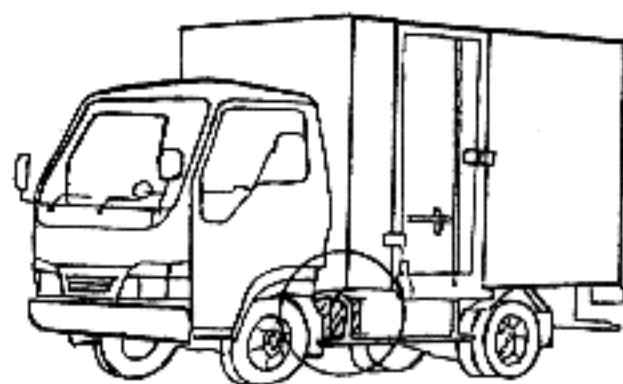
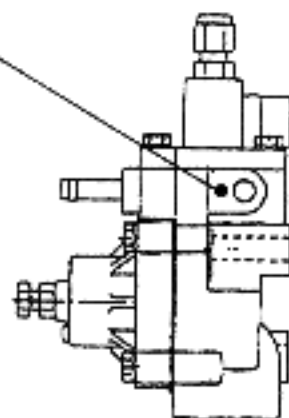
燃料の流れ

原動機に燃料を供給する高圧側圧力調整装置において、内部の圧力調整弁の製造に不適切なものがあり、そのままの状態で使用を続けると、当該圧力調整弁に亀裂が発生して燃料供給量が過多になり、原動機が停止するおそれがある。

圧力調整弁

高圧側圧力調整装置

全車両、当該高圧側圧力調整装置を良品と交換する。

識別: 白色ペイントを塗布する。
