# 改善箇所説明図

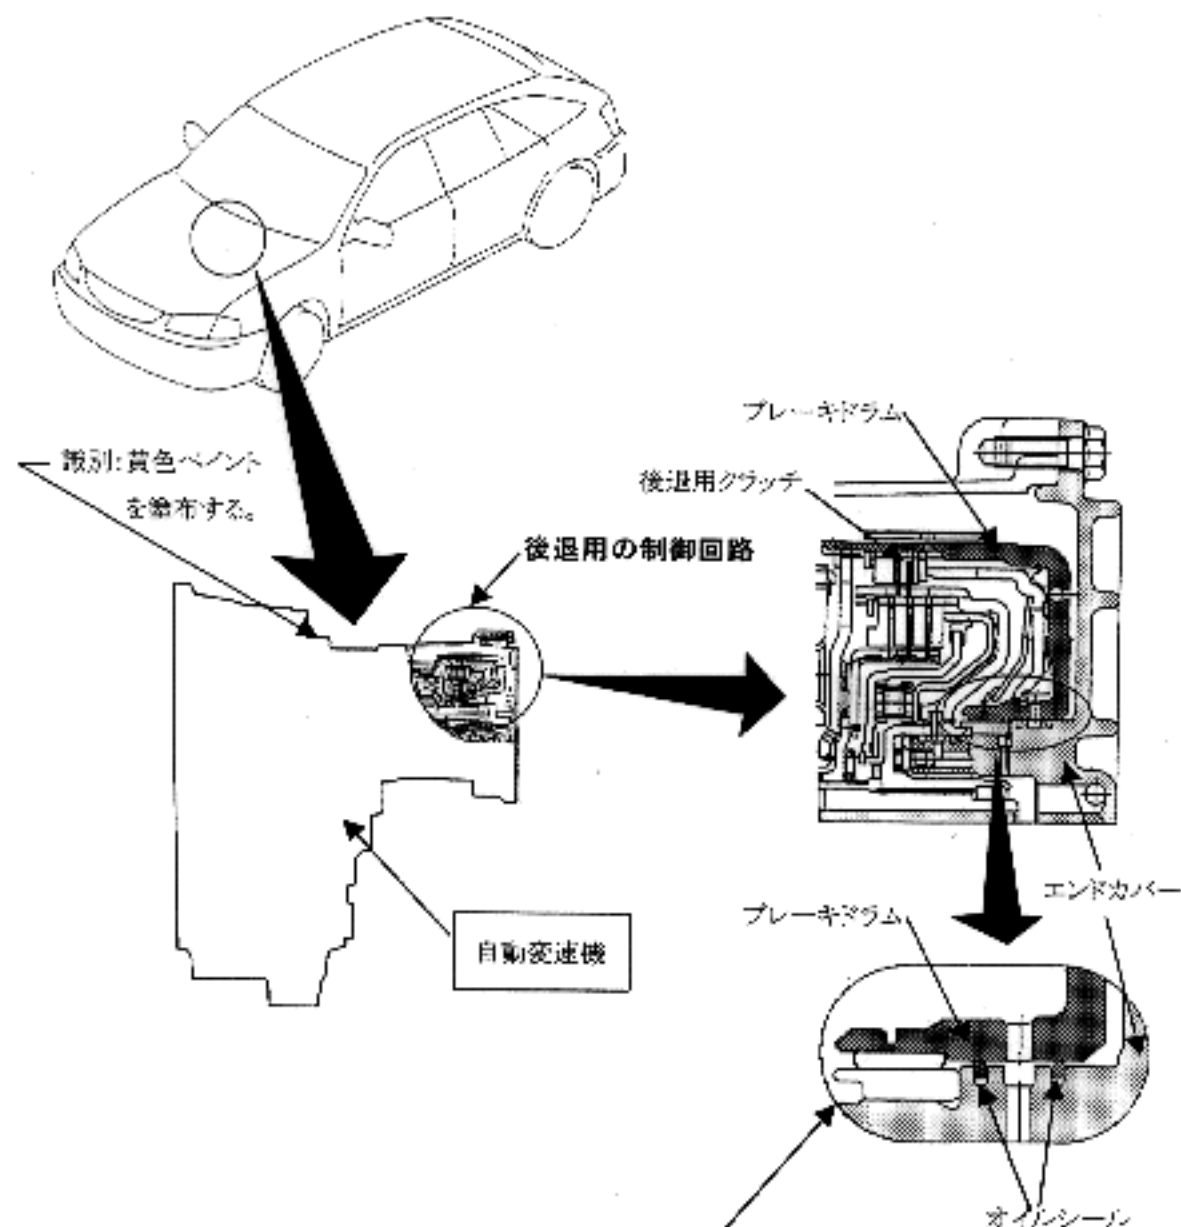
## 基準不適合発生箇所

前輪駆動車の自動変速機において、当該自動変速機内部の部品に加工不良のものがあり、そのままの状態で使用を続けると、後退用の制御回路から油圧がもれて、最悪の場合、後退走行ができなくなるおそれがある。

全車同、当該自動変速機を良品と交換する。
