# 改善箇所説明図

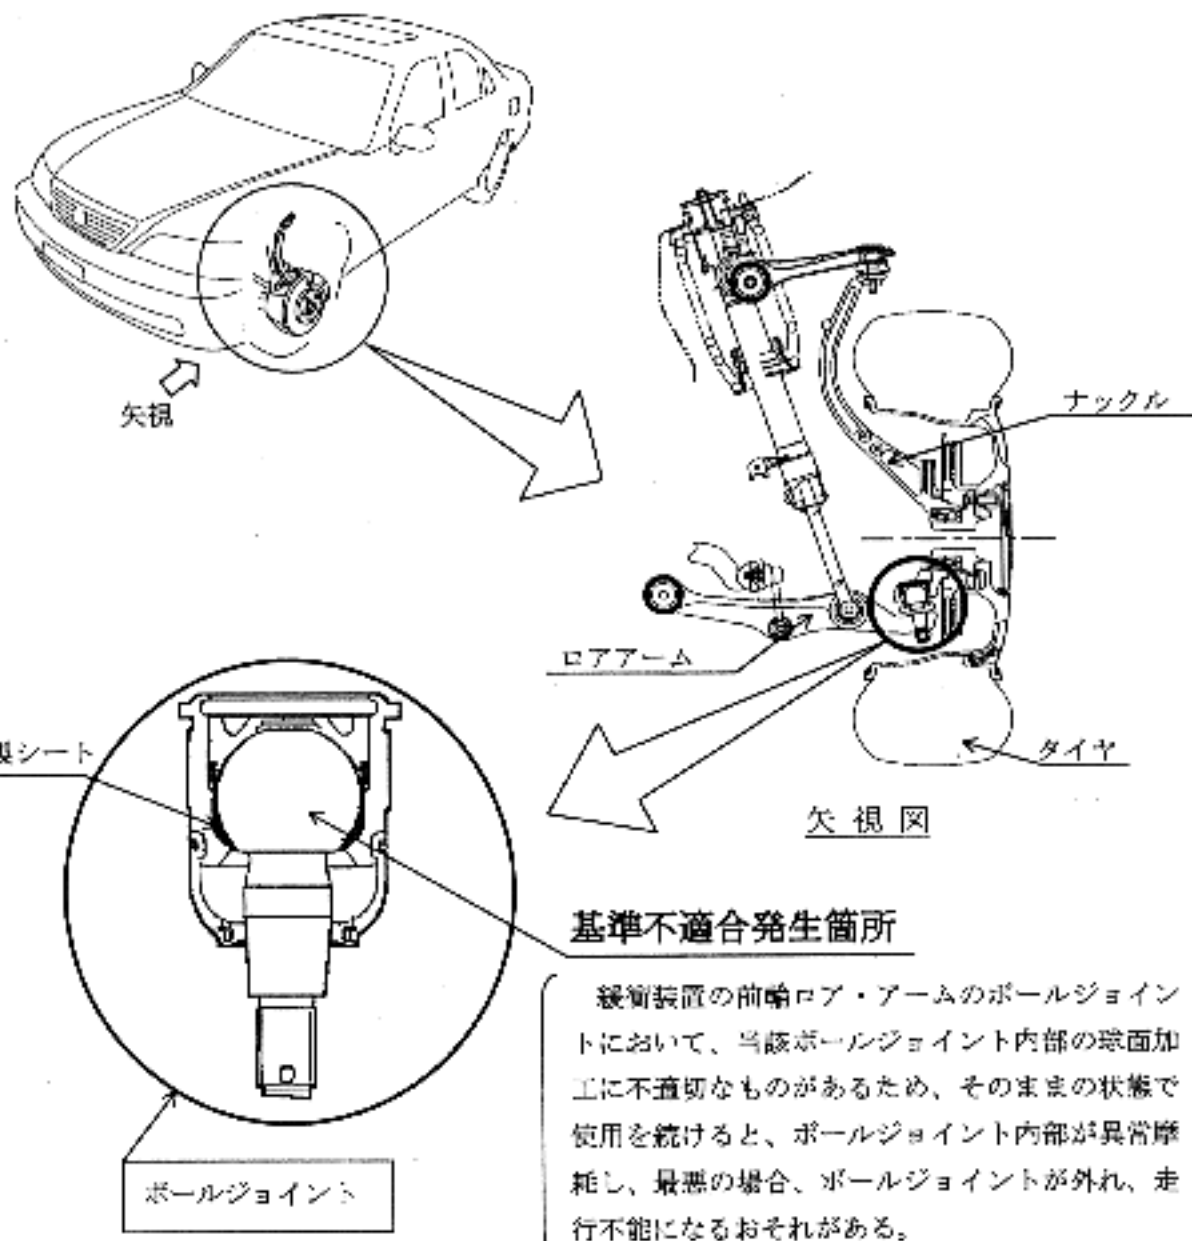
注：□ は交換部品を示す。

全車両、当該ボールジョイント（組立完成品）を対策品と交換する。

識別：前輪右側ナックルに黄色ペイントを塗布する。
