# 改善箇所説明図

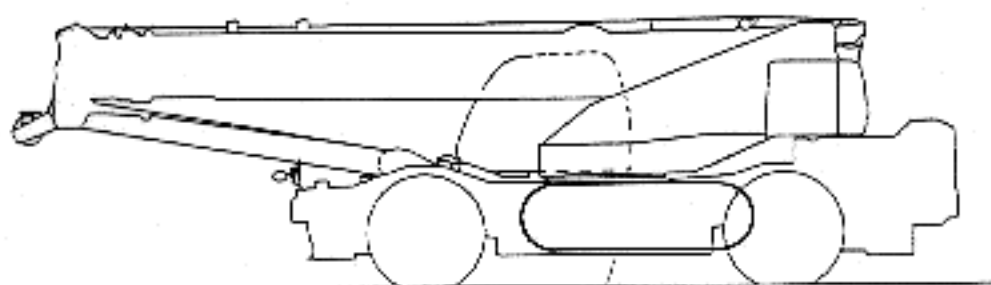
かし取装置の油圧配管(ゴムホース)

固定

車体前方

車わく補強リブ

基準不適合箇所

かし取装置のパワ・ステアリング機構において、油圧配管の車わくへの固定方法に不適切なものがあり、そのままの状態で使用を続けると、走行時等の車体の振動により当該配管と車わくが干渉し、最悪の場合、配管が損傷して作動油が漏れ、パワ・ステアリングの機能が損なわれるおそれがある。

かし取装置の油圧配管(鋼管)

注：   は、交換部品を示す

全車両、当該油圧配管を対策品と交換する。

識別： 車体前方バンパー中央部の開口部内に白ペイントを塗布する。
