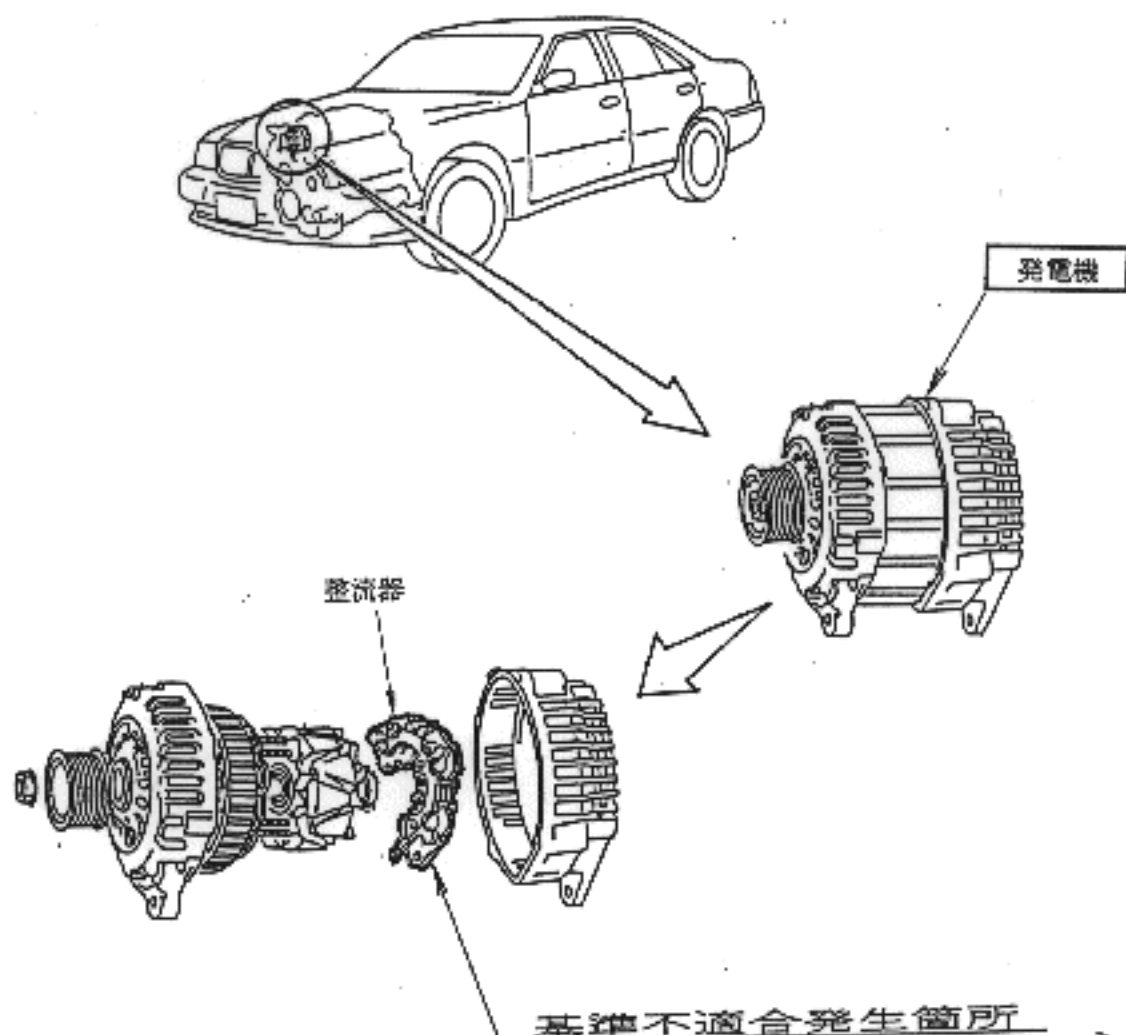
発電機の製造過程において、当該発電機の整流回路のダイオードに組付け不良のものがあり、そのままの状態で使用を続けると、当該ダイオードが損傷して機能が低下し、整流回路に過大な電流が流れることにより発熱するため、最悪の場合、整流回路の樹脂部品が溶損し、発煙するおそれがある。

注：  は交換部品を示す。

全車両、当該発電機を良品と交換する。

識別：黄色のペイントをモデルナンバープレートの上に塗布する。
