天然ガスを燃料とする自動車において、天然ガス容器の開閉バルブ及びプラグのシール部にシールリングの組付けが不適切なものがあり、そのままの状態で使用を続けるとシール性能が低下し、最悪の場合、天然ガスが洩れるおそれがある。

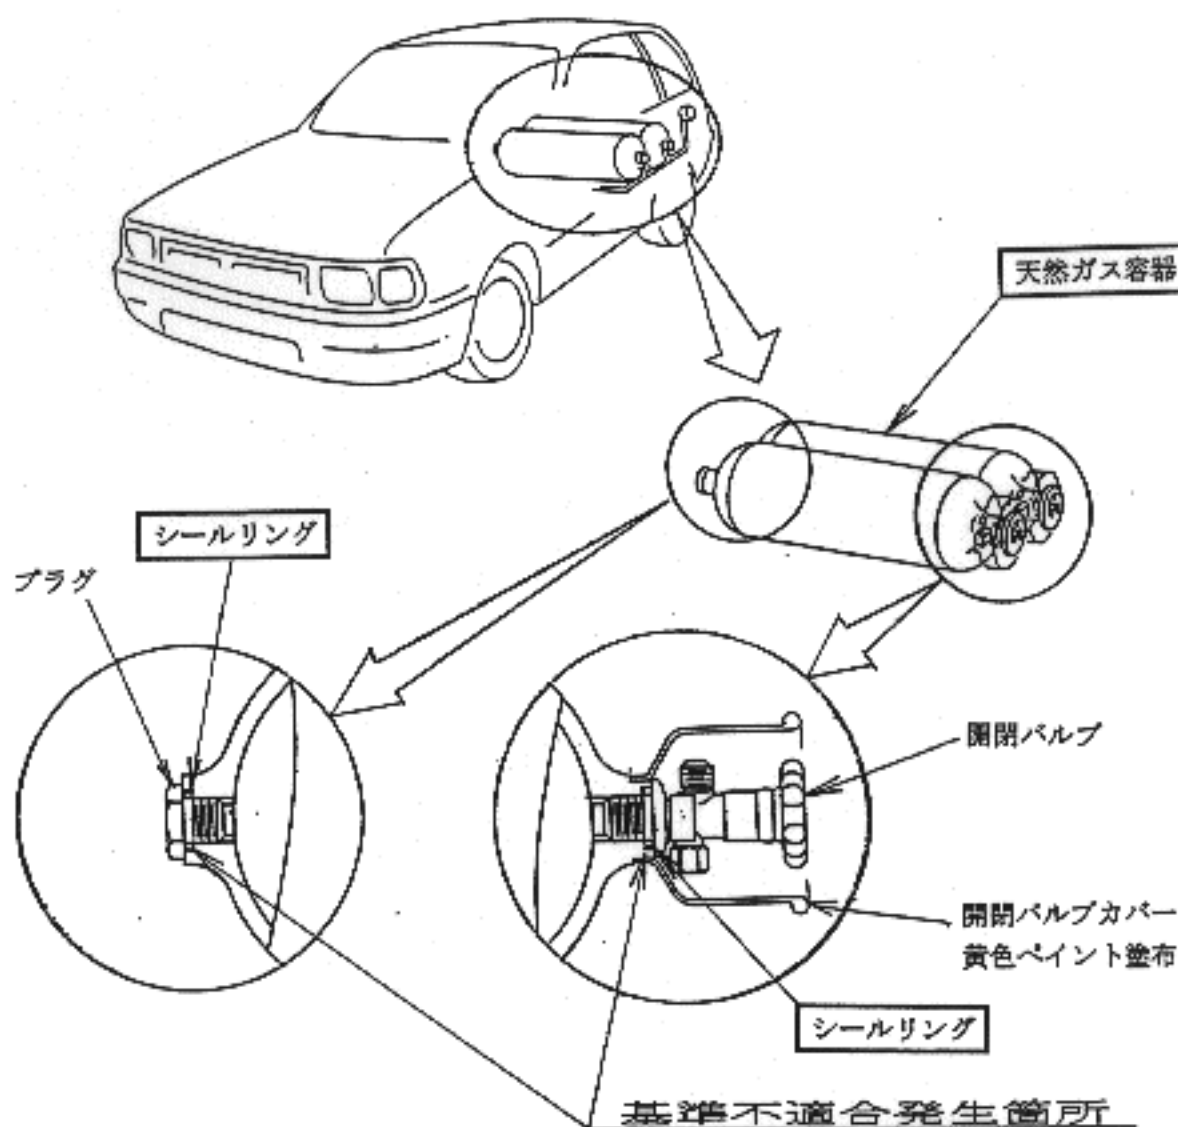
注：   は交換部品を示す。

識別：黄色のペイントを天然ガス容器（2本）の開閉バルブカバーに塗布する。

全車両、当該天然ガス容器のシールリングを交換する。または当該天然ガス容器を良品と交換する。
