# 改善箇所説明図

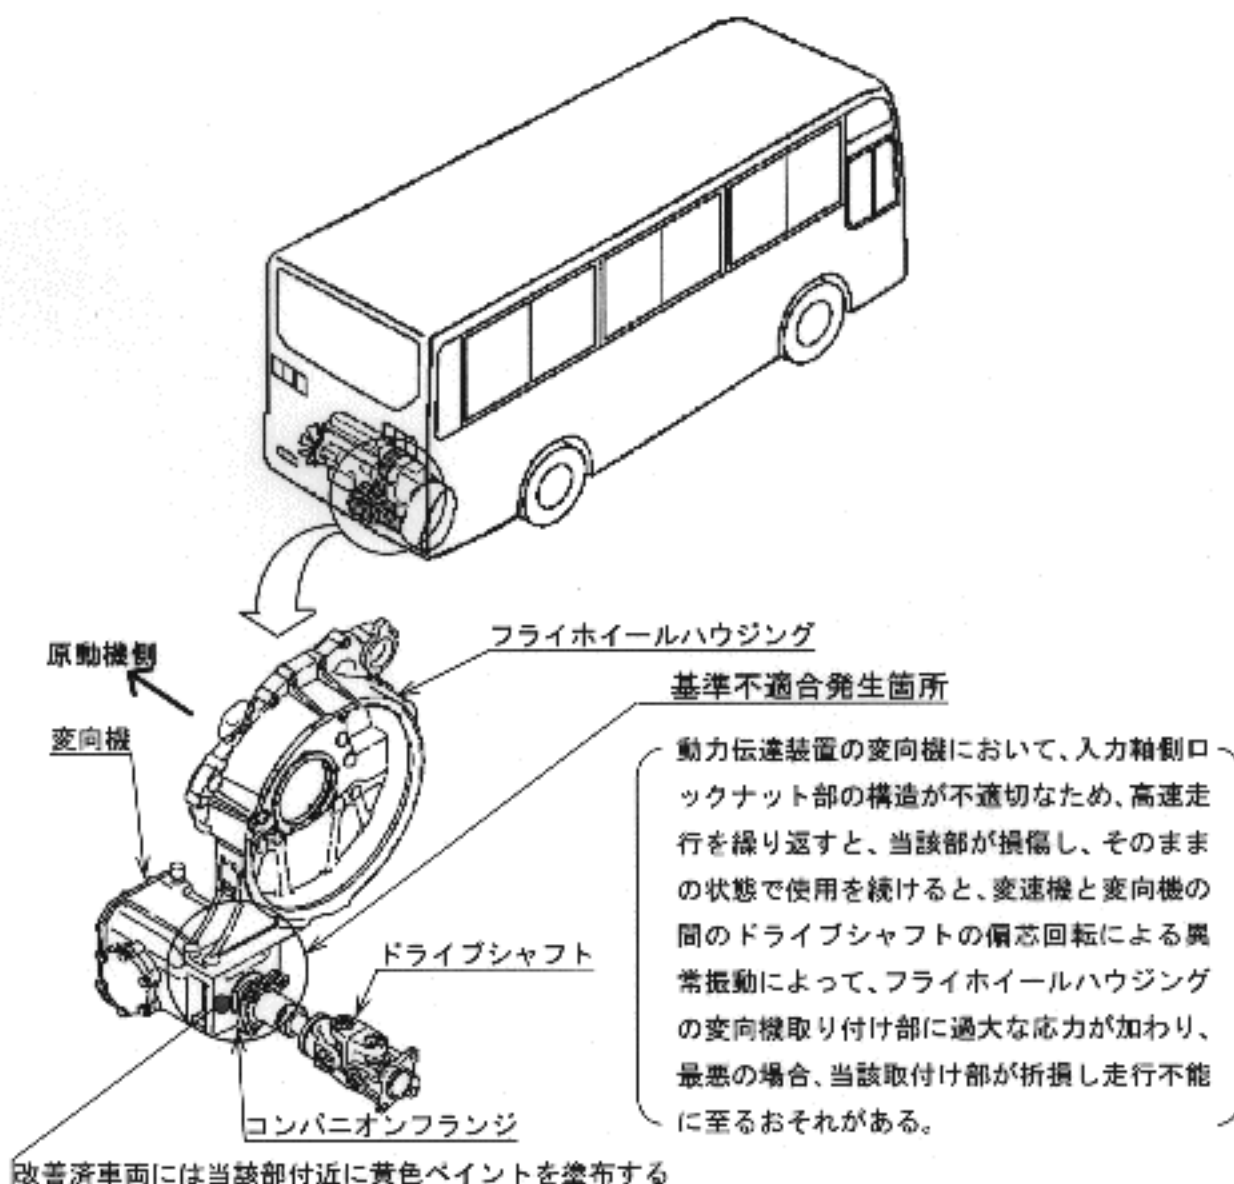
## 改善前

損傷部位

フラットワッシャ

ロックナット

コンパニオンフランジ

オイルセパレータ

## 改善後

ロックナット  
(座付き)

■部は硬化処理部を示す。

注：□内は交換部品を示す。

全車両、コンパニオンフランジ及びロックナットを対策品と交換するとともにオイルセパレータを除去する。また、該当部位において損傷が認められる部品は良品と交換する。
