# 改善箇所説明図

## 基準不適合発生箇所

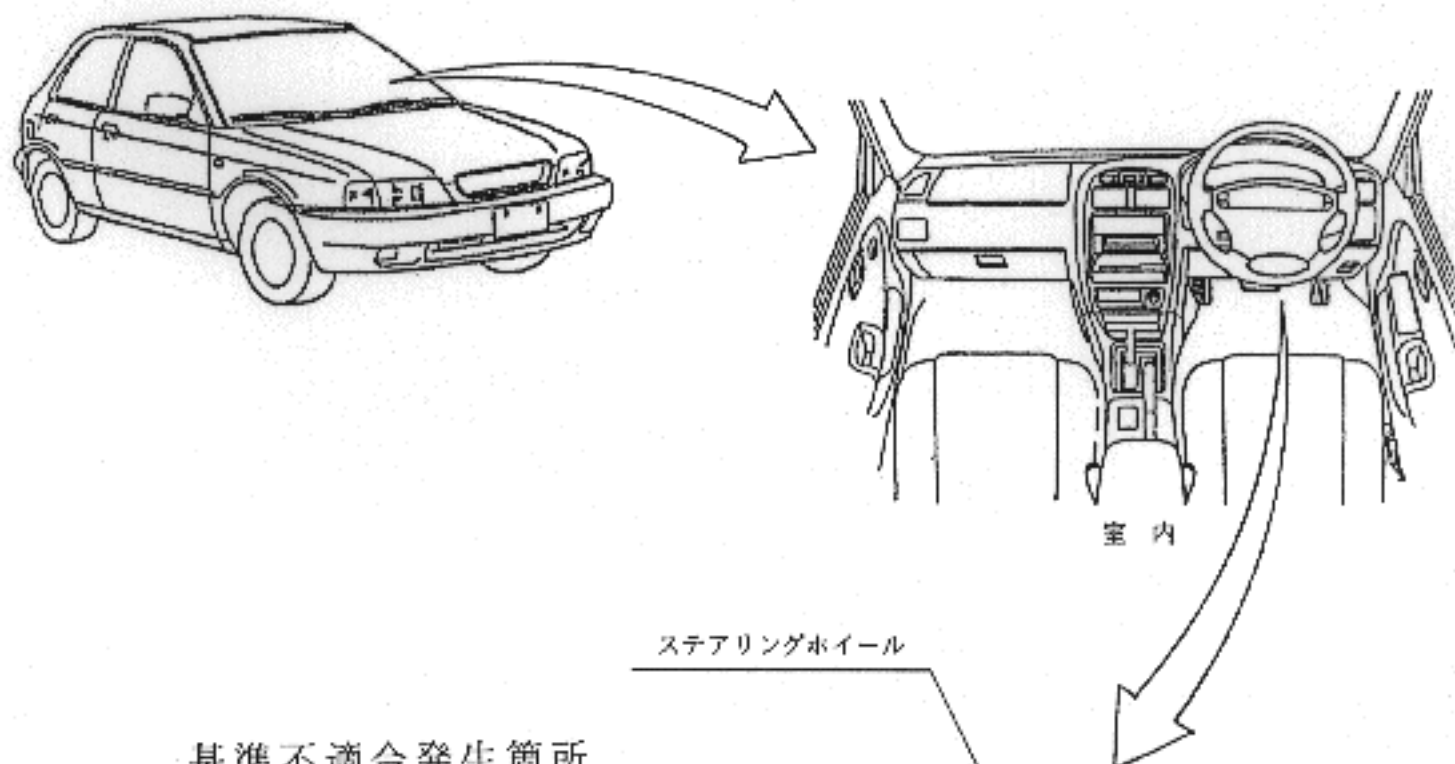
運転者席用エアバッグの一部であるインフレーターモジュール（窒素ガス発生装置）のガス発生剤に製造不良のものがあり、急激な温度変化を繰り返し受けるとガス発生剤が割れてエアバッグが開く時の展開圧力が高くなり、最悪の場合、ガス発生剤を収納している容器が壊れてエアバッグの機能を損なうおそれがある。

全車両、当該インフレーターモジュールを良品と交換する。

識別：対策品はインフレーターモジュール裏側に緑色のシールを貼付する。
