# 改善箇所説明図

## 保安基準不適合箇所

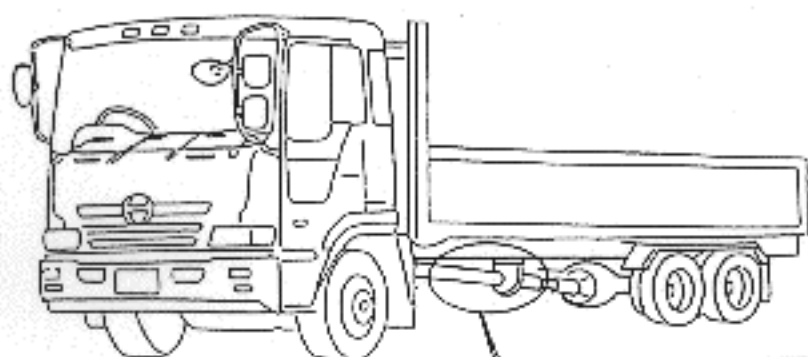
プロペラシャフトアッセンブリー

(交換部品)

車両前方

プロペラシャフトを保持するセンターベアリングブラケットの取付位置が不適切なため、当該プロペラシャフトの取付角度が過大となり、当該プロペラシャフトのスプライン部が損傷し、走行不能に至るおそれがある。

全車両、当該センターベアリングブラケットを改善後の対策品と交換する。

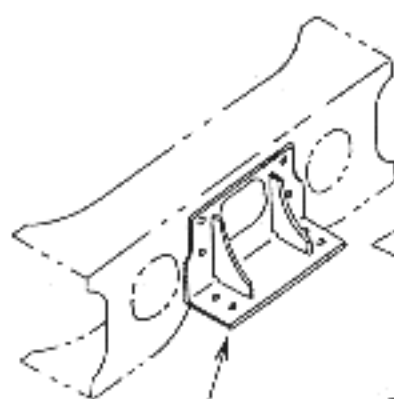
センターベアリングブラケット

(交換部品)

カップリング

スプライン部

(改善前)

(改善後)

NO.1センターベアリングブラケット

NO.2センターベアリングブラケット
