# 改善箇所説明図

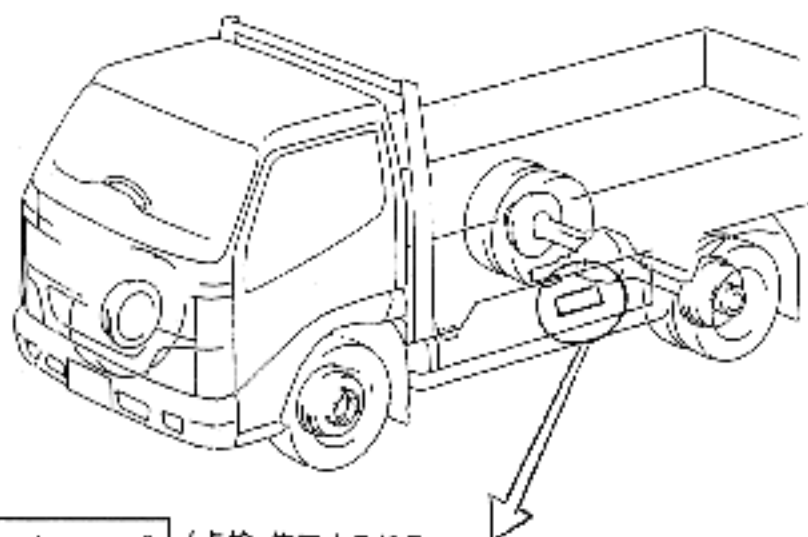
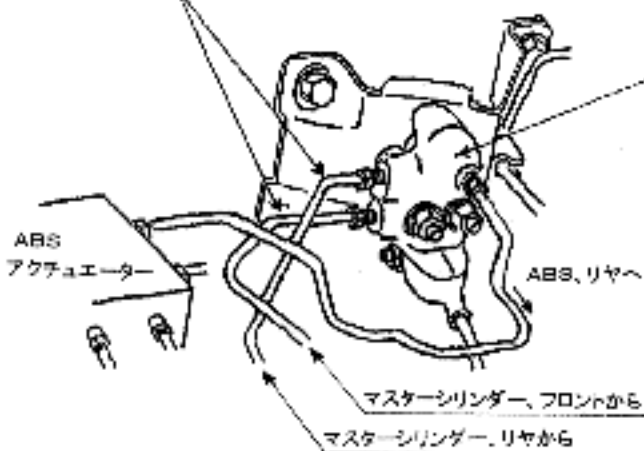
ブレーキチューブ (点検・修正する部品)

ロードセンシングプロポーションバルブ(LSPV)

## 保安基準不適合箇所

制動装置において、LSPV へのブレーキ配管の一部に組み付けが不適切なものがあるため、積車状態での急制動時に、ブレーキの制動距離が伸びるおそれがある。

## 改修の内容

全車両点検し、当該配管の組付けが不適切なものは、適切な組み付けに変更する。

識別: 改善済車両には、下側ブレーキチューブ(A寸法が長いチューブ)に白ペイントまたは黄ペイントを塗布。

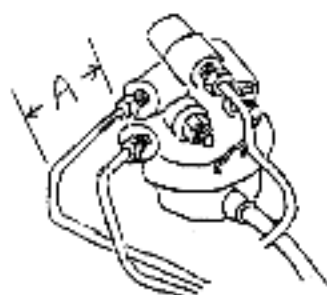
改善前

A寸法が長い

改善後

A寸法が短い
