基 準 不 適 合 発 生 箇 所

改善の内容

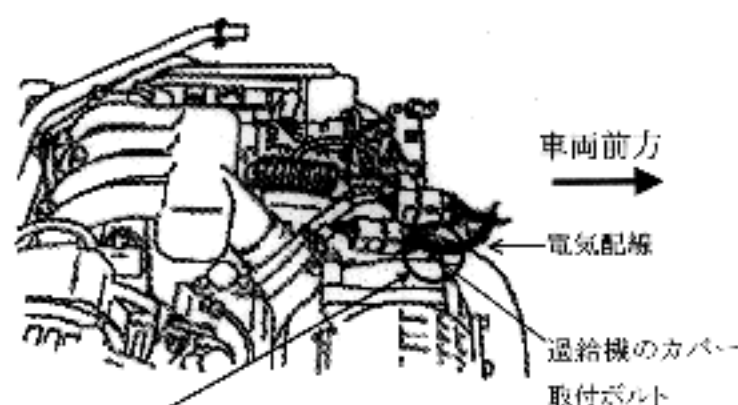
過給機付原動機の電子制御装置において、電気配線の取付けが不適切なため過給機のカバー取付ボルトと接触するものがあり、そのままの状態で使用を続けると、当該電気配線の被覆が損傷し原動機が不調となり、最悪の場合、原動機が停止するおそれがある。
