# ①改善箇所説明図

## 基準不適合発生箇所

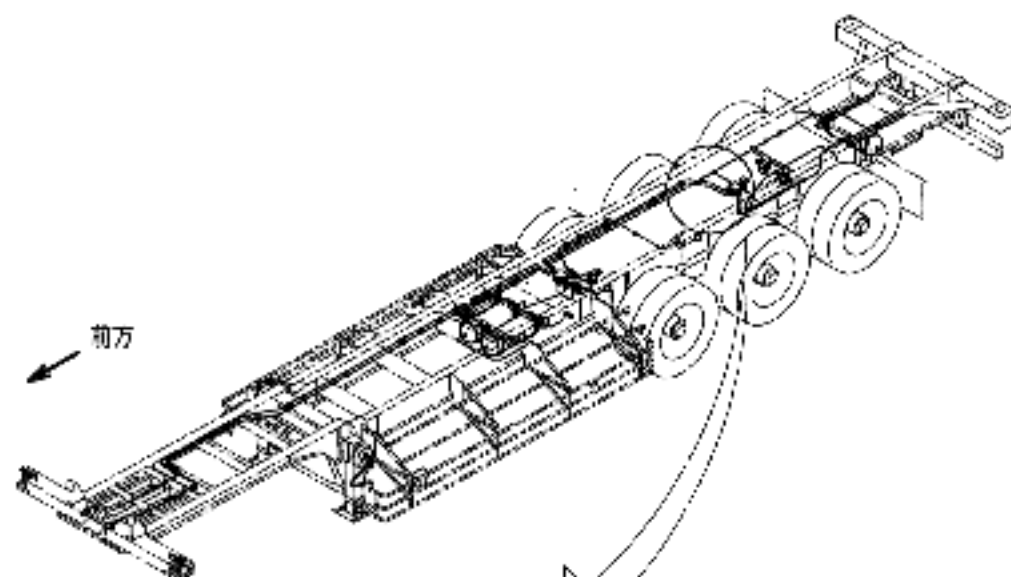
ブレーキ配管（スチール）

制動装置において、ブレーキ配管の取り回しが不適切な為、そのままの状態で使用を続けると、走行時の車体の揺れや振動により当該配管に亀裂を生じ、最悪の場合、エアリークが発生して制動力が低下するおそれがある。

全車両、当該ブレーキ配管の一部をスチールからゴムホースに変更し、クランプで固定する。

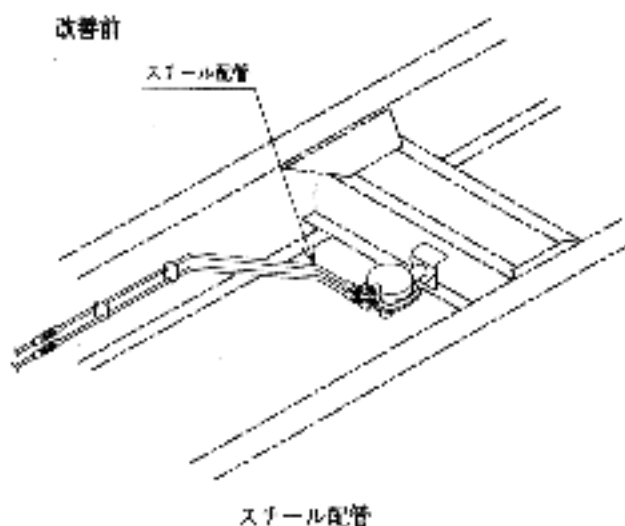
## 改善前

スチール配管

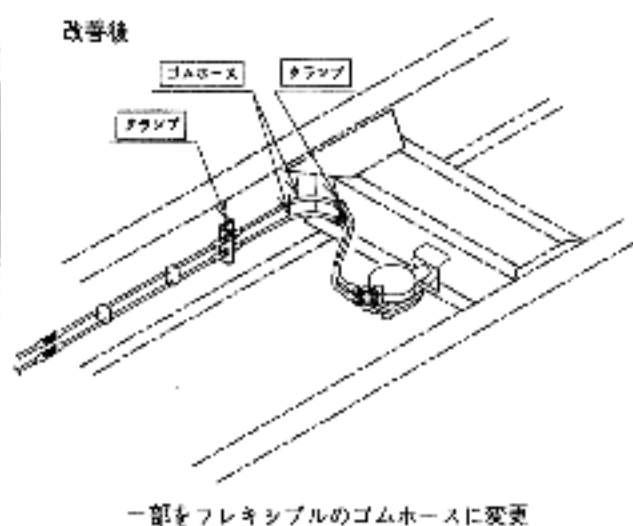
## 改善後

ゴムホース

クランプ

一部をフレキシブルのゴムホースに変更
