# 改善箇所説明図

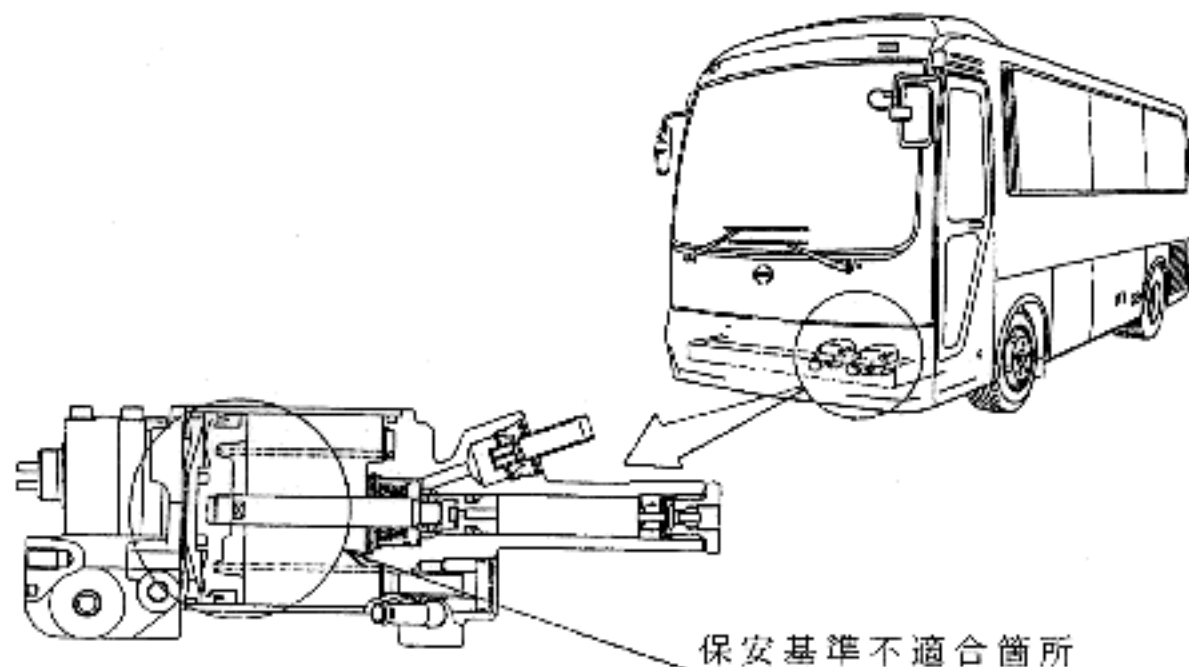
制動装置において、ブレーキブースタのピストンロッドのねじ部の長さが不足しているため、エアピストンと当該ピストンロッドの締結部に緩みを起こすものがあり、そのままの状態で使用を続けると、ブレーキを開放してもブレーキが一時的に戻り不良となり、最悪の場合、制動力が低下するおそれがある。

改修の内容：全車両、当該ブレーキブースタを良品と交換する。

識別：交換用ブースタの銘板右横にφ8の黄色マークのシールを貼る。
