# 改善箇所説明図

## 基準不適合状態発生箇所

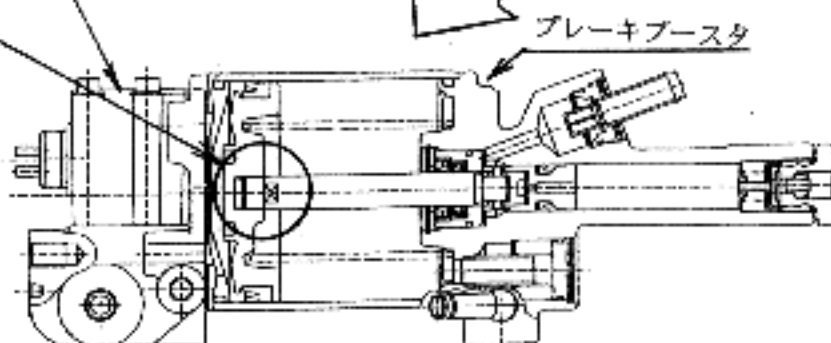
## 改善前

制動装置において、ブレーキブースタの  
ピストンロッドのねじ部の長さが不足し  
ているため、エアピストンと当該ピスト  
ンロッドの締結部に緩みを起こすものが  
あり、そのままの状態で使用が続けると、  
ブレーキを開放してもブレーキが一時的  
に戻り不良となり、最悪の場合、制動力  
が低下するおそれがある。

エアピストン

ピストンロッド

全車両、当該ブレーキブースタを良品と  
交換する。

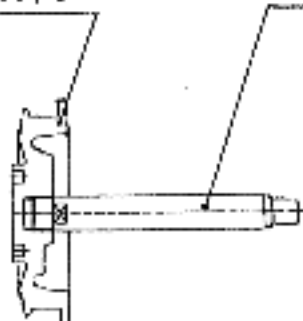
## 改善後

ネジ長さを延長し、締  
結用加工位置を変更
