# 改善箇所説明図

## 基準不適合発生箇所

## 改善の内容

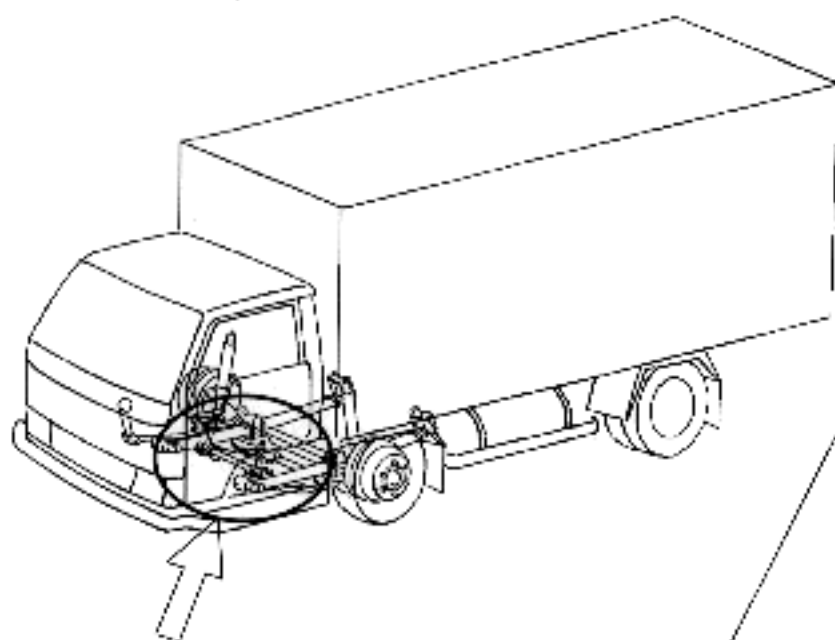
### 矢視図

スタビライザブラケットの形状が不適切なため、このままの状態で使用を続けると、亀裂が生じるものがあり、最悪の場合、当該ブラケットが破損するおそれがある。

車両前方

スタビライザ  
ブラケット

フレーム

スタビライザ

全車両、左方スタビライザブラケットの形状及び取付け方法を変更した対策品に交換する。

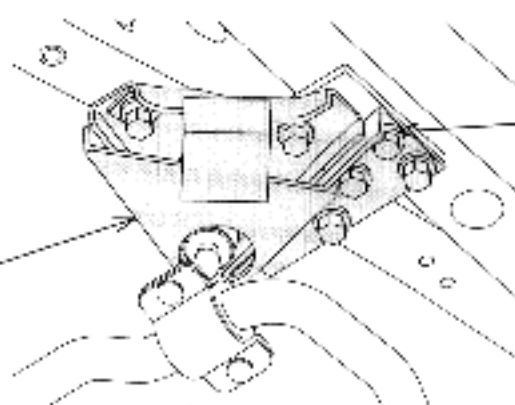
スタビライザ  
ブラケット

取付けボルト  
及びナット  
(6箇所)
