# 改善箇所説明図

## 保安基準不適合箇所

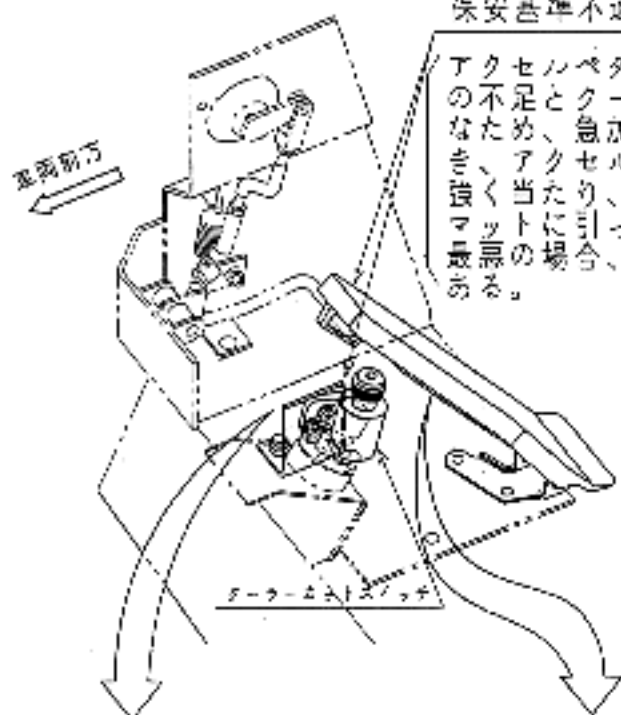
とがア  
度切だ  
強運ん  
結不込  
結がみ  
の置踏  
ス位に  
ビ付不  
る取一  
いのを  
てチル  
しッダ  
結スベ  
締スト  
をセッ  
板カッ  
裏カッ  
のーカ  
の等ア  
ペダル  
アクセル  
ペダル  
と急セ  
足め、  
ア不た  
のなき  
強マ  
最ある。

| クローカットスイッチブラケット | | アクセルペダル | |
| 改善前 | 改善後 | 改善前 | 改善後 |
| | | <p>改良</p> <p>クローカット<br/>スイッチ部</p> | <p>改良</p> <p>改良</p> |

改善の内容：全車、アクセルペダルとクローカットスイッチブラケットを対照品と交換する。
