# 改 善 箇 所 説 明 図

基準不適合発生箇所

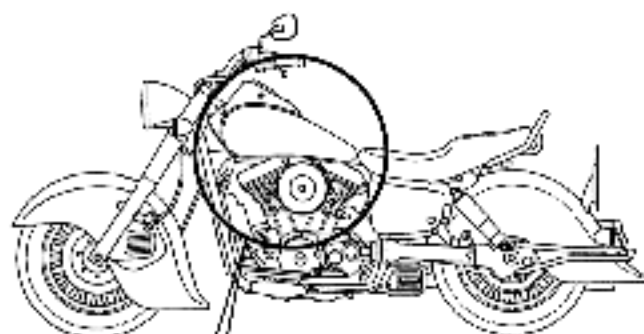
燃料装置において、燃料ホース保護用プロテクタの耐摩耗性が不十分のため、そのままの状態で使用続けると、走行中の振動熱により、当該プロテクタの一部が燃料ポンプ取付部と接触を繰り返すことから摩滅し、燃料ホースが燃料ポンプ取付部と接触することにより損傷し、最悪の場合、燃料が漏れるおそれがある。

今車両、当該燃料ホースを対策品と交換し、燃料ホース固定用クランプを追加する。

また、燃料ホース保護用プロテクタを廃止し、燃料フィルタ用プロテクタの形状を変更する。
