# 改善箇所説明図

## 基準不適合発生箇所

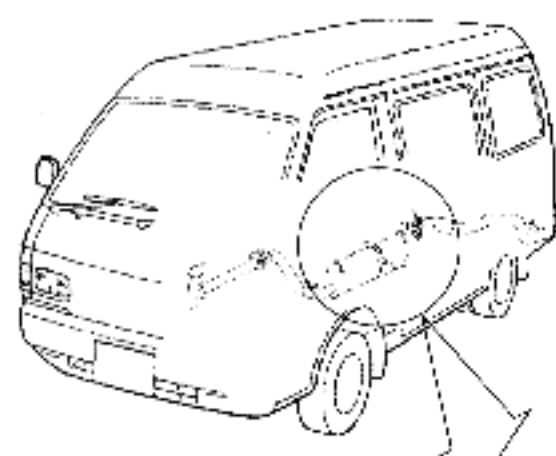
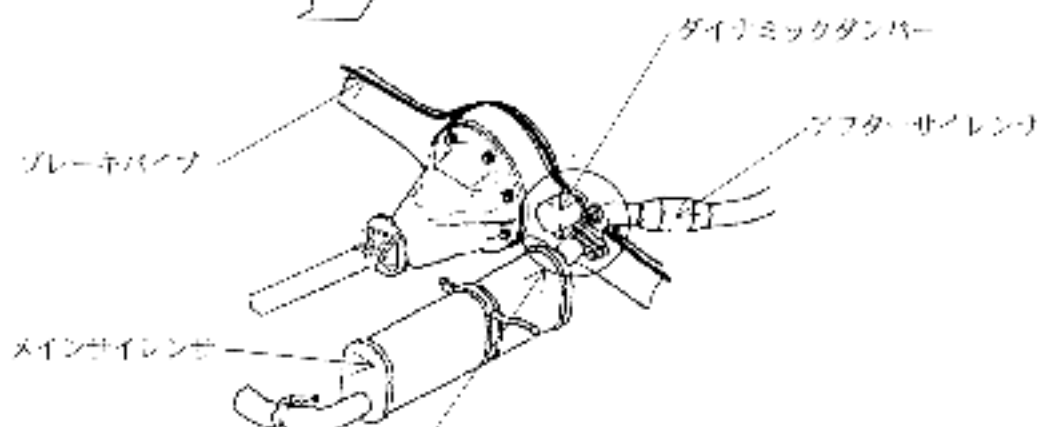
自動変速機装着車において、排気管の振動を低減するダイナミックダンパーの強度が不足しているため、当該ダイナミックダンパーが破損するものがあり、破損したままの状態で使用を続けると、排気管の振動が増大することにより排気管が折損してブレーキパイプと干渉し、最悪の場合、ブレーキパイプが損傷して制動力が低下するおそれがある。

全車両、排気管を対策品と交換する。あわせて排気管の取り回しを変更するため、パワーステアリングホースの一部に遮熱プロテクターを装着する。

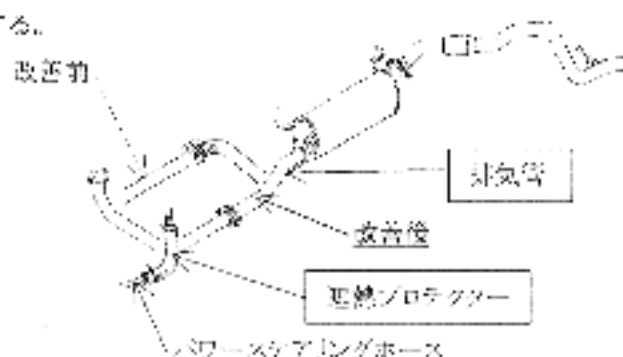
注) 1)内は、対策部品及び追加部品を示す。
