# 改善箇所説明図

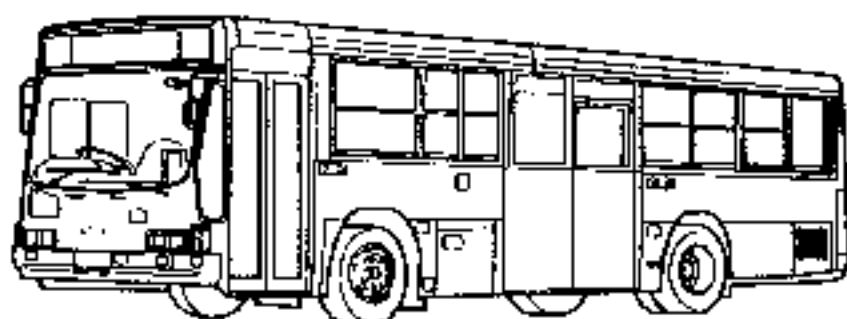
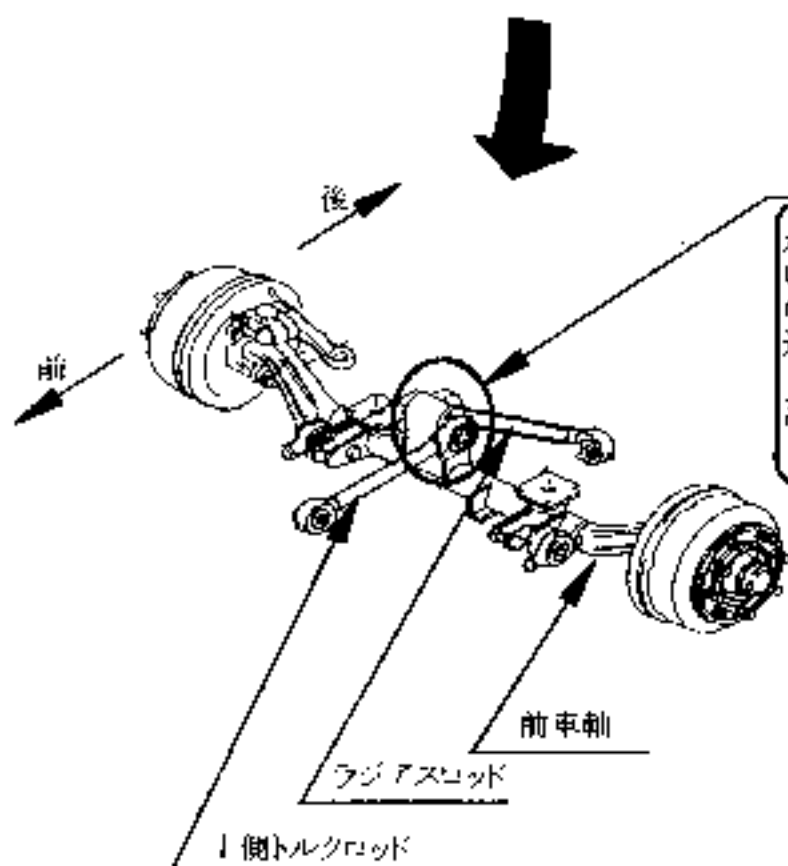
## 基準不適合発生箇所

走行装置において、前車軸に取付けられている上側トルクロッド及びラジアスロッドの取付金具（ブラケット）の溶接作業が不適切なため、強度が不足しているものがあり、そのままの状態で使用を続けると、当該ブラケットが破損し、最悪の場合、ロッドが外れ走行不能に与えるおそれがある。

全車軸、当該ブラケットの溶接不足部分に溶接を追加、又は、前車軸アセンブリを良品と交換する。
