# 改善箇所説明図

## 改善の内容

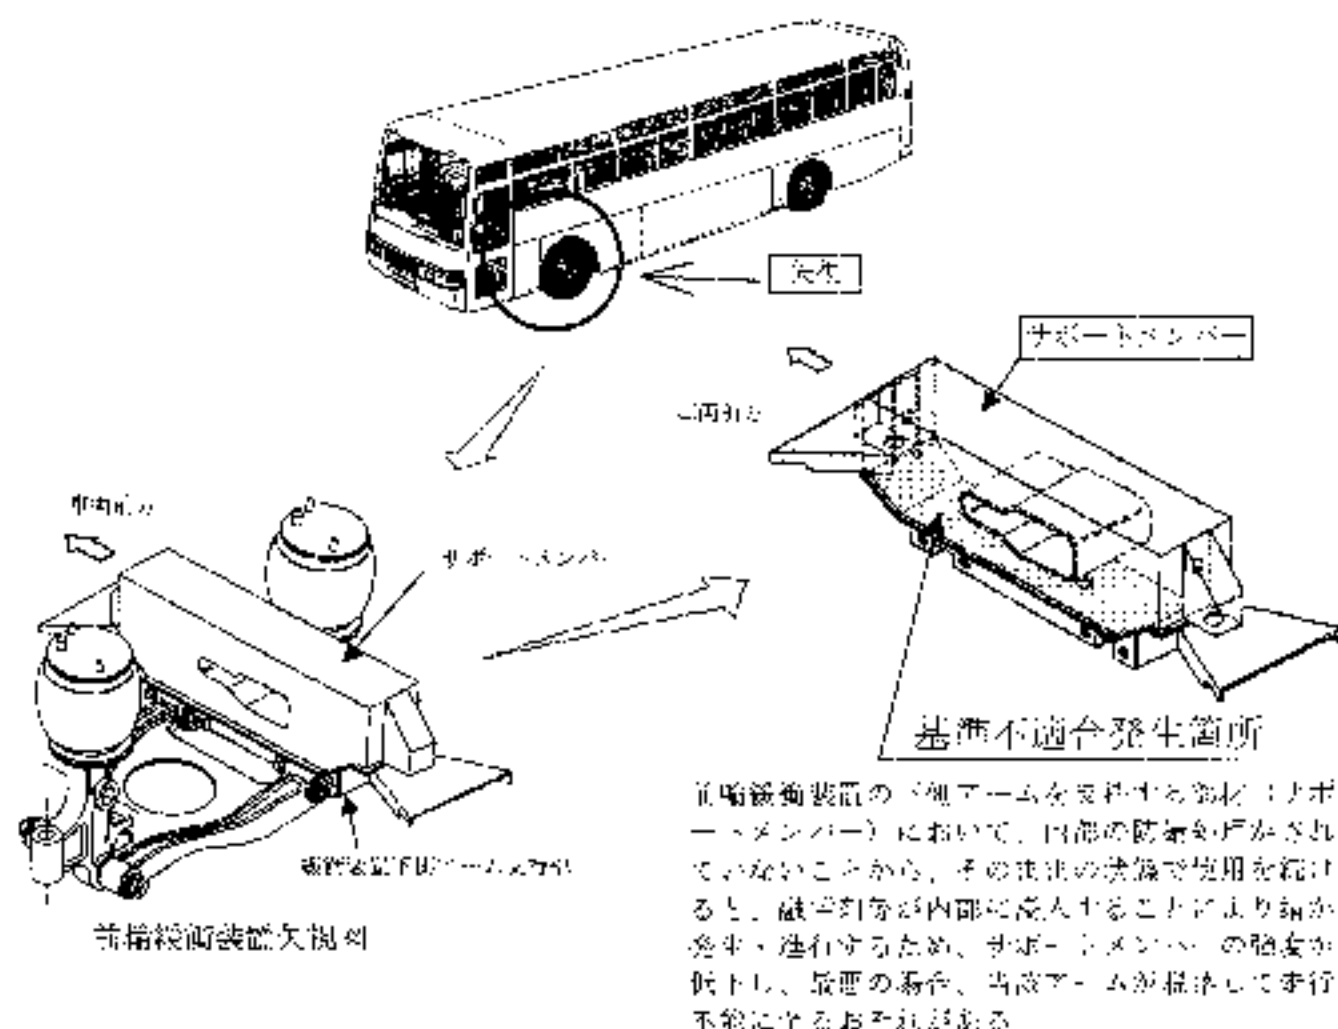
全車両、当該サポーターメンバーの内部を点検・清掃するとともに、防錆処理を行う。又、錆の発生が著しいものは補強板を取付ける。

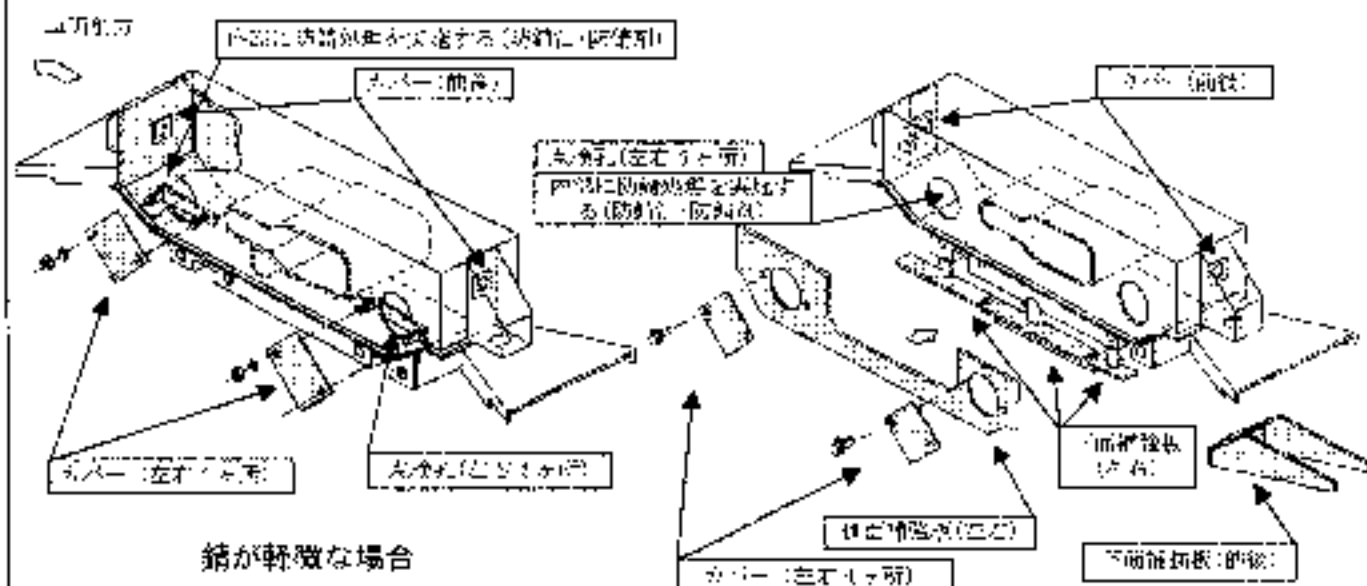
注：□ は対策部を示す。

錆が著しい場合
