# (改善箇所説明図)①

## 基準不適合発生箇所

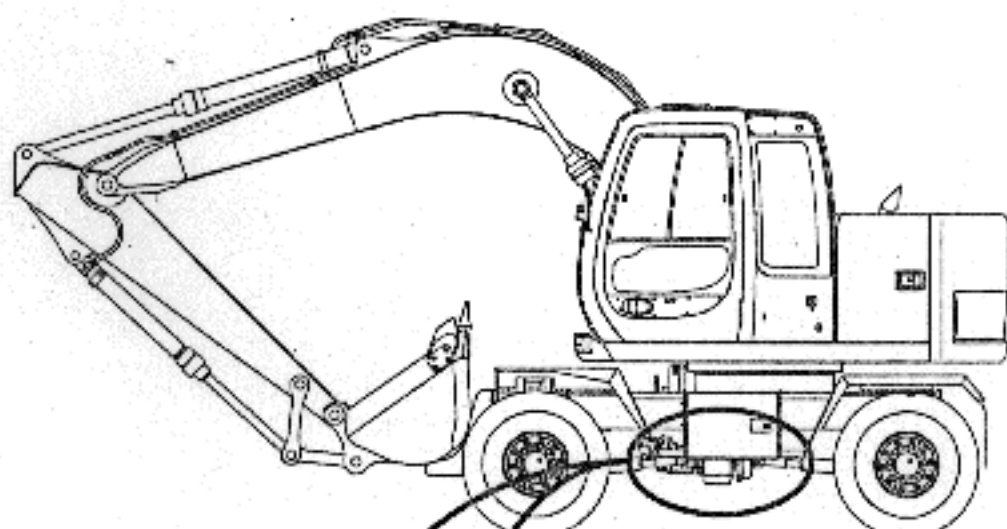
油圧モーター

動力伝達装置において、変速機に動力を供給する油圧モーター内部のシリンダブロックとピストンに加工不良のものがあり、そのままの状態で使用を続けると、油圧モーターから作動油が漏れ、最悪の場合、走行不能に至るおそれがある。

前側プロペラシャフト

トランスミッション

後側プロペラシャフト

注:  は交換部品を示す。

全車両、油圧モーターを良品と交換する。

(良品の供給に時間がかかることから、当面の暫定対策として「改善対策が完了するまでの間、油圧モーターから異音が発生した場合は運行をしない」旨を使用者に対し通知する。)

トランスミッション結合部上面に、白色のペイントを塗布する。
