# 〔改善箇所説明図〕②

## 基準不適合発生箇所

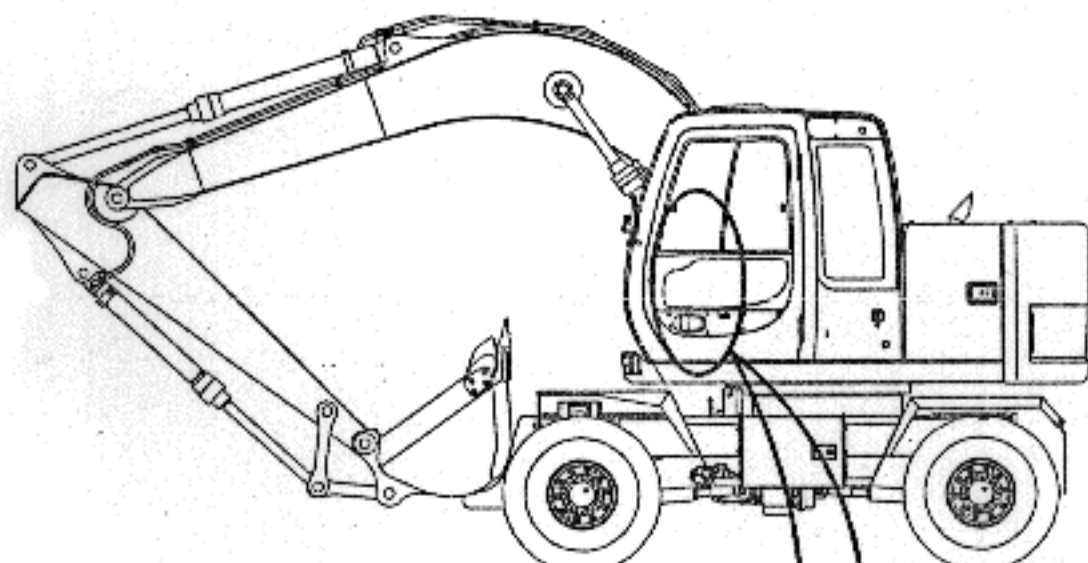
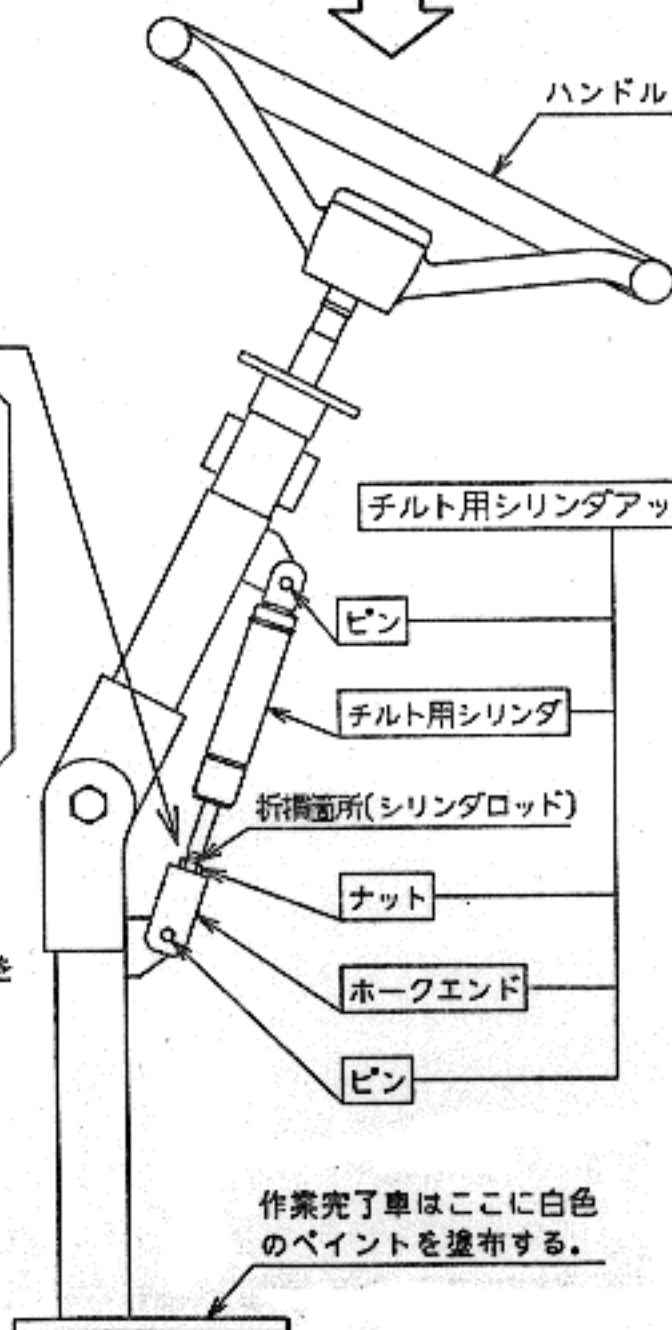
かじ取装置において、かじ取ハンドルの角度を調整・維持する装置（チルトハンドル）のチルト用シリンダ取付部の寸法が不適切なものがあり、そのままの状態で使用を続けると、チルト用シリンダ取付部が固着し、最悪の場合、チルト用シリンダのロッドが折損し、確実な操作ができなくなるおそれがある。

折損箇所(シリンダロッド)

全車両、チルト用シリンダアセンブリを対策品と交換する。

注：  は交換部品を示す。

作業完了車はここに白色のペイントを塗布する。
