# 改善箇所説明図

## 基準不適合発生箇所

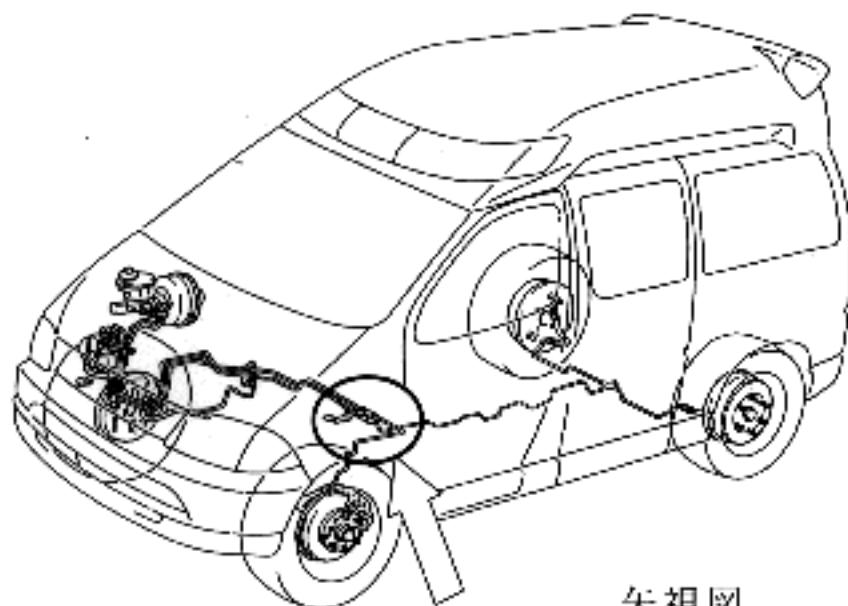
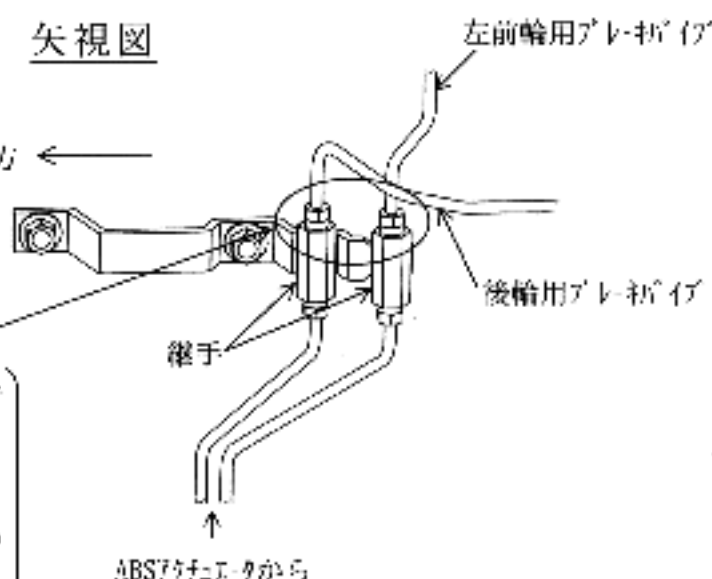
矢視図

左前輪用と後輪用ブレーキパイプの継手部の組み付けに不適切なものがあるため、ABS（アンチロックブレーキシステム）が作動するような急制動及び滑りやすい路面での制動時に車両安定性が悪くなるおそれがある。

全車両点検し、当該ブレーキ配管の組み付けが不適切なものは、適切な組み付けに変更する。

識別：エンジンルームにあるネームプレート左側に黄色ペイントを塗布する。
