# 改善箇所説明図

## 基準不適合発生箇所

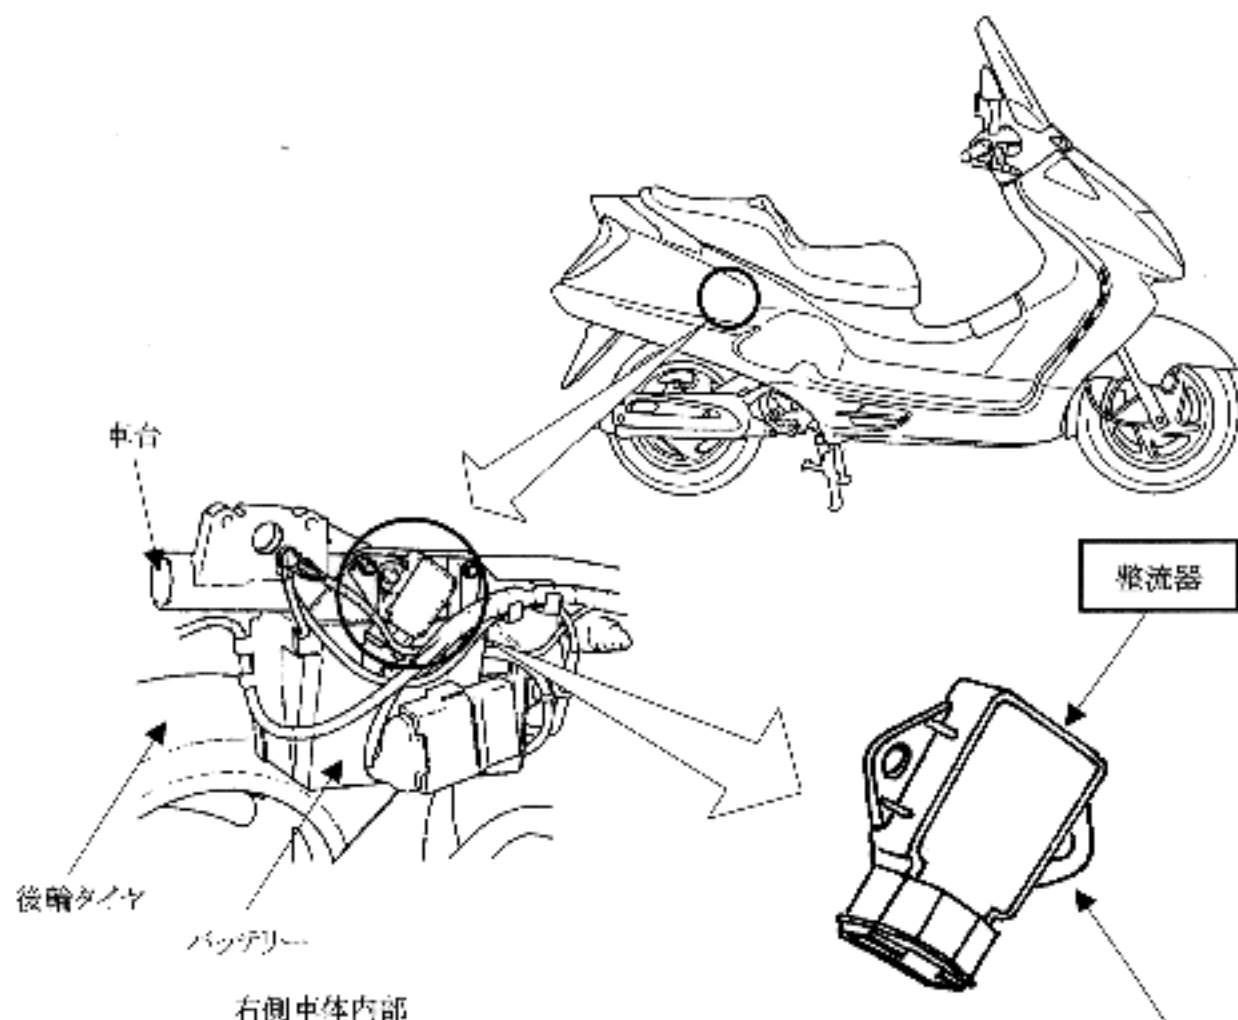
電気装置において、バッテリーを充電する整流器の放熱性能が不適切なため、そのままの状態で使用を続けると当該整流器回路のダイオードが熱害により損傷し、整流器回路に過大な電流が流れることから発熱するものがあり、最悪の場合、整流器の樹脂部が溶損し発火するおそれがある。

注:   は交換部品を示す

全中両、当該整流器を対策品と交換する。

識別: 車体左側スタンド付近に黄色ペイントを塗布する。

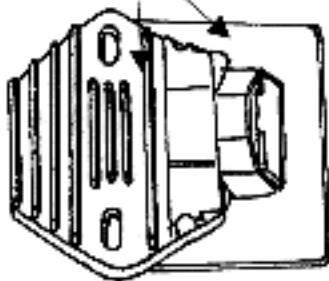
| 改善前 | 改善後 |
| <p>整流器<br/>(モールドタイプ)</p> | <p>放熱板</p> <p>整流器<br/>(フィン付タイプ)</p> |
