# 改善箇所説明図

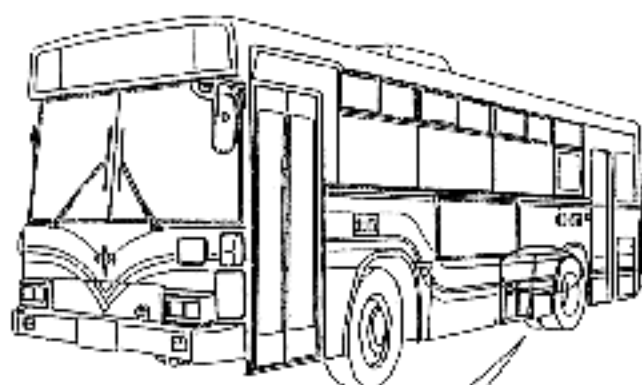
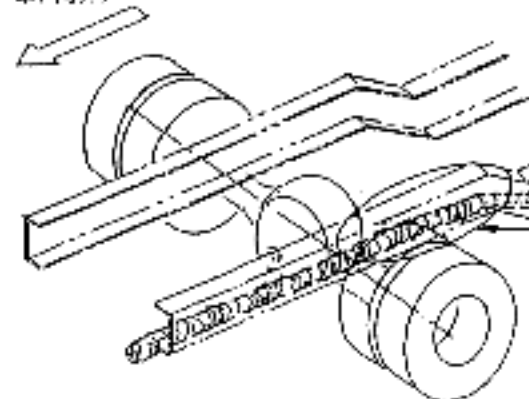
左サイドフレーム

基準不適合発生箇所

電気装置において、電気配線をフレームに固定しているクランプの保持力が不足しているため、そのままの状態で使用を続けると、車両の振動により当該電気配線が振れてフレームと接触することから電気配線の被覆が損傷し、最悪の場合、短絡して電気配線の被覆が焼損するおそれがある。

全車両点検し、当該電気配線が損傷しているものは補修するとともに、全車両にハーネスプロテクターを取付、クランプを対策品に交換する。
