# 改善箇所説明図

## 基準不適合発生箇所

## 改善内容

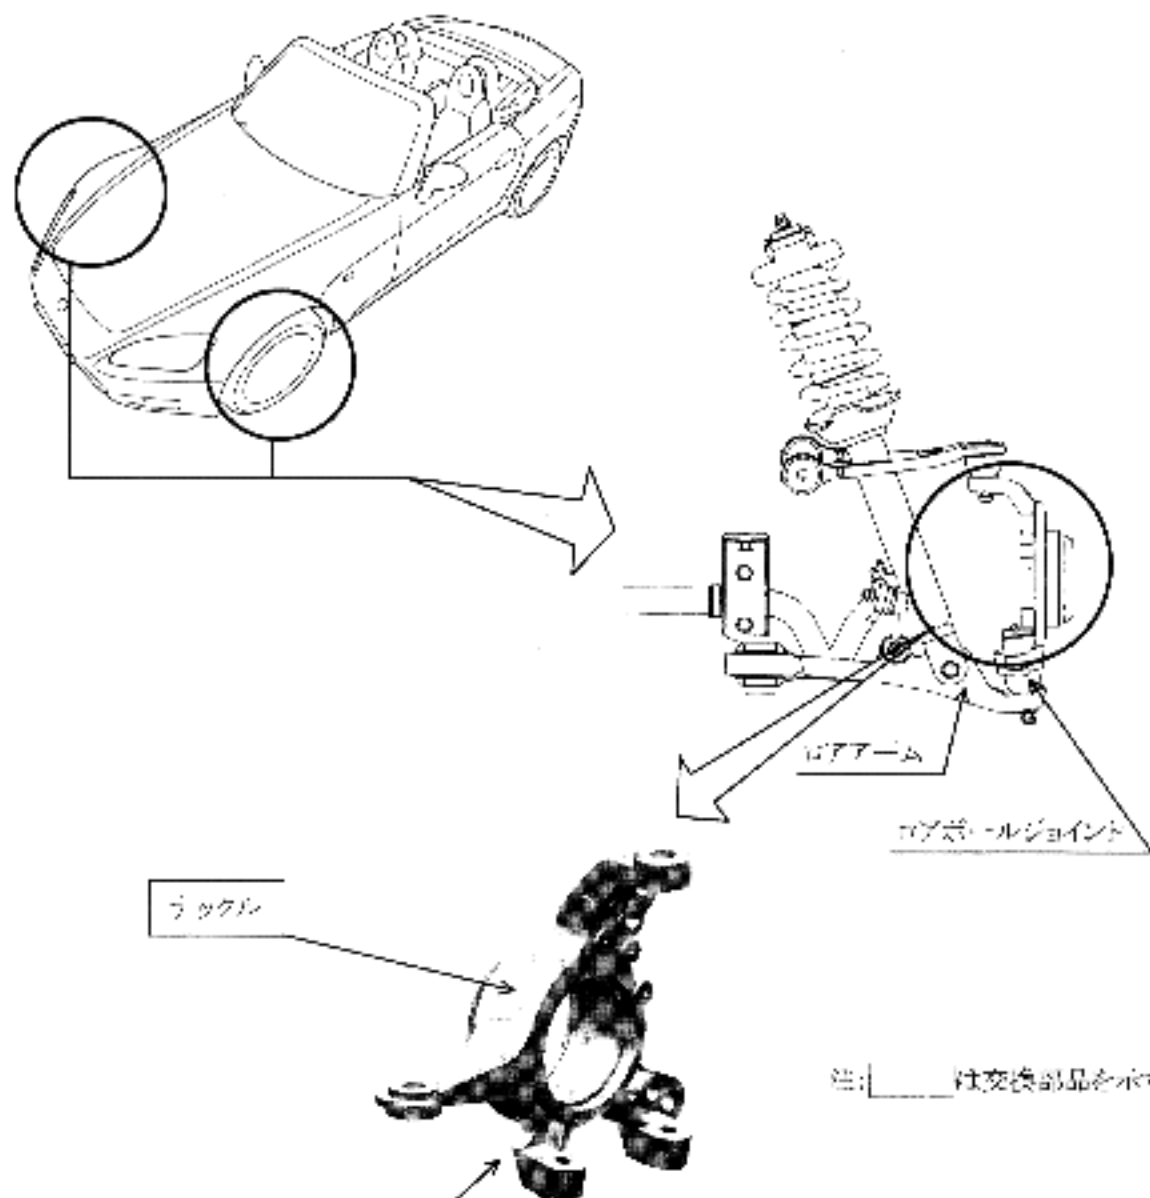
注: \_\_\_\_\_は交換部品を示す。

緩衝装置の前輪用ナックルのロアアーム取付部の剛性に余裕がないため、サーキット走行等の激しい走行を繰り返し行くと、ロアアーム取付部に大きな荷重がかかることから、当該ロアアーム取付部が疲労により破損し、最悪の場合、走行不能に至るおそれがある。

全車両、当該ラックルを対策品と交換する。

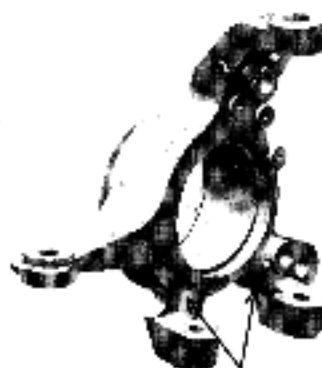
対策は、ラックル下部のみを欠く。
