# 改善箇所説明図

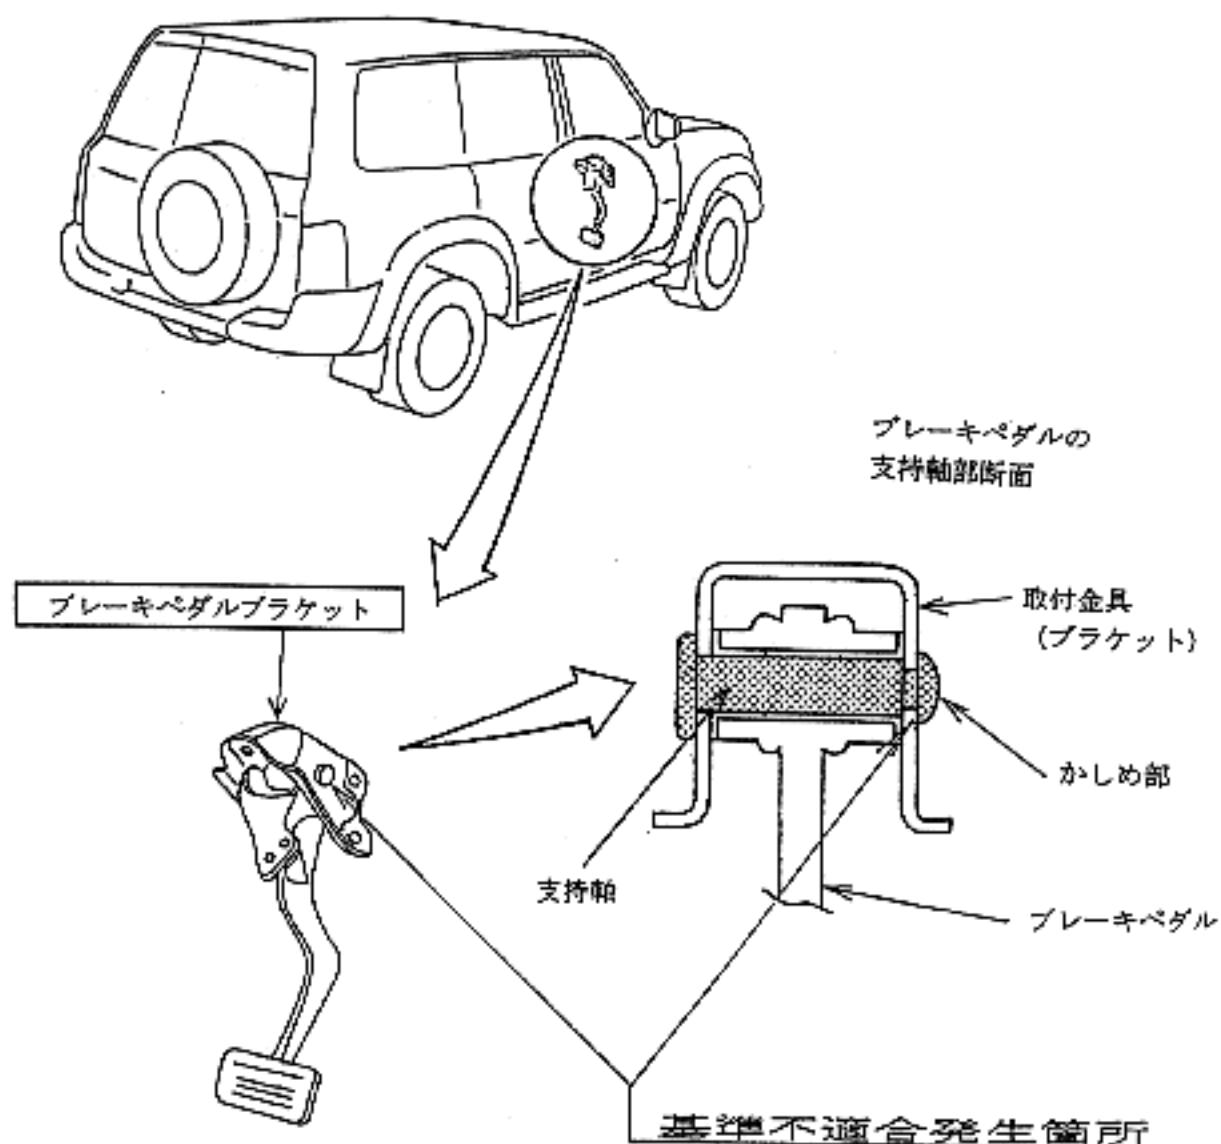
制動装置のブレーキペダルを車体に取り付けている金具（ブラケット）において、ブレーキペダルの支持軸がかしめられていないものがあるため、そのままの状態で使用を続けると、当該支持軸がブラケットから抜け出し、最悪の場合、ブレーキペダルがブラケットから外れ制動操作ができなくなるおそれがある。

注：  は交換部品を示す。

全車両点検し、当該支持軸のかしめがされていないものは、ブラケットを良品と交換する。

識別：黄色のペイントをモデルナンバープレートの右横に塗布する。
