# 改善箇所説明図

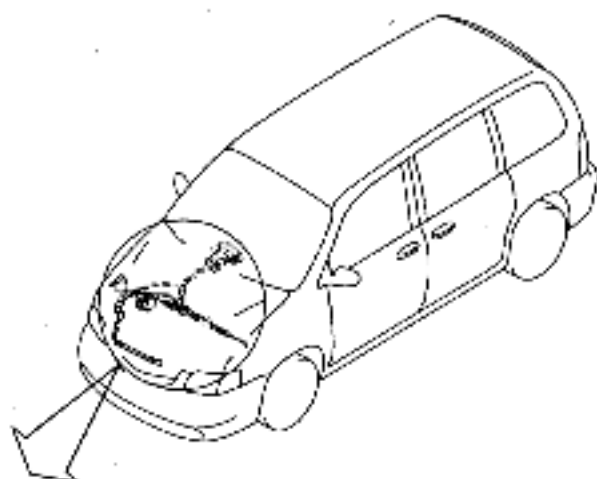
ステアリングギヤボックス

かじとり装置のステアリングギヤボックスにおいて、ステアリングラックの熱処理が不適切なものがあるため、そのままの状態で使用を続けると、当該ステアリングラックの歯が破損し、最悪の場合、ハンドル操作ができなくなるおそれがある。

全車両、ステアリングギヤボックスのシリアル番号を点検し、該当するものは当該ステアリングギヤボックスを良品と交換する。／

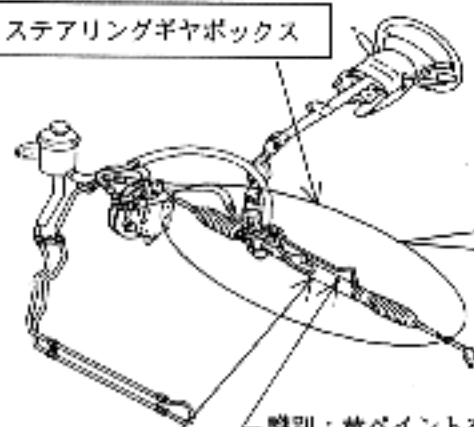
製造番号表示ステッカー

識別：黄ペイントを塗布する。

シリアル番号

0217121～0217224

0218001～0218030

0221001～0221150
