# 改善箇所説明図

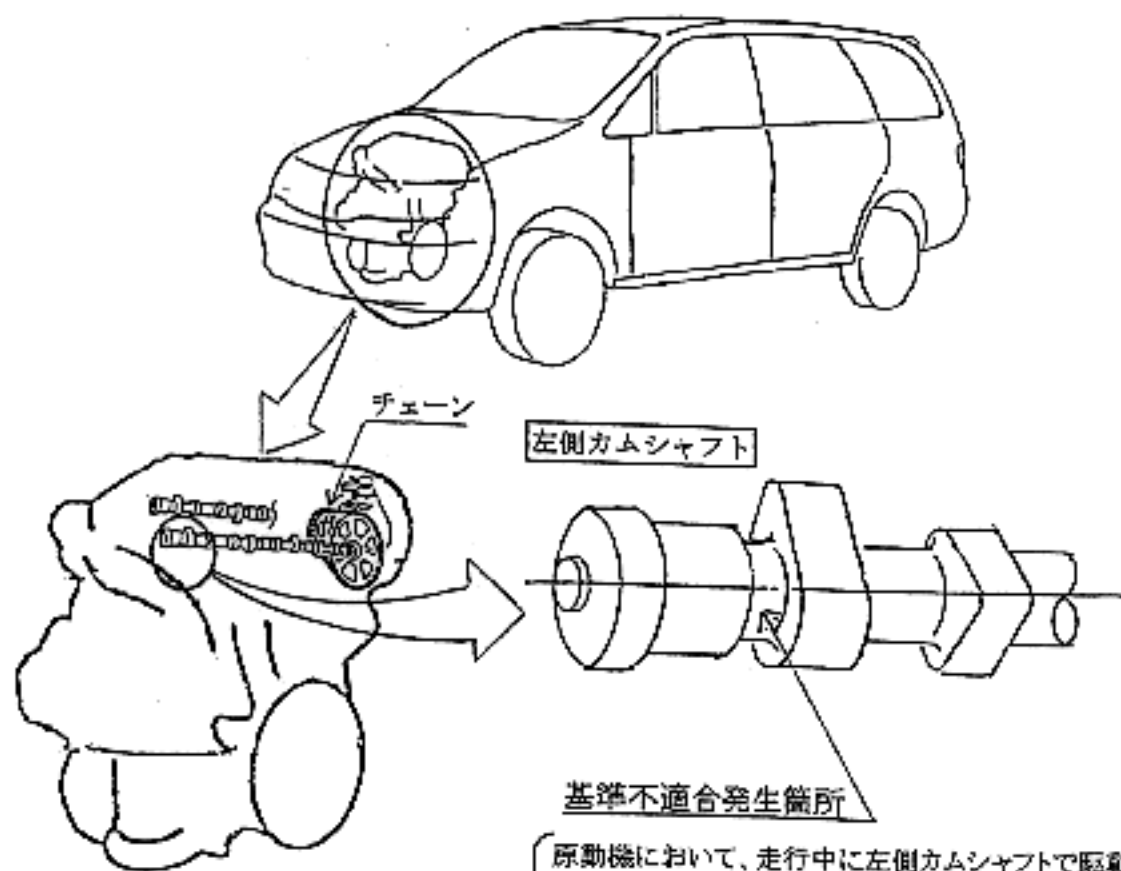
原動機において、走行中に左側カムシャフトで駆動しているチェーンが共振して異常な負荷がカムシャフトに作用し、この状態で使用を続けると、最悪の場合、当該カムシャフトが破損して原動機が停止し、再始動できなくなるおそれがある。

全車両、左側カムシャフトを対策品と交換する。

は交換部品を示す。
