# 改善箇所説明図

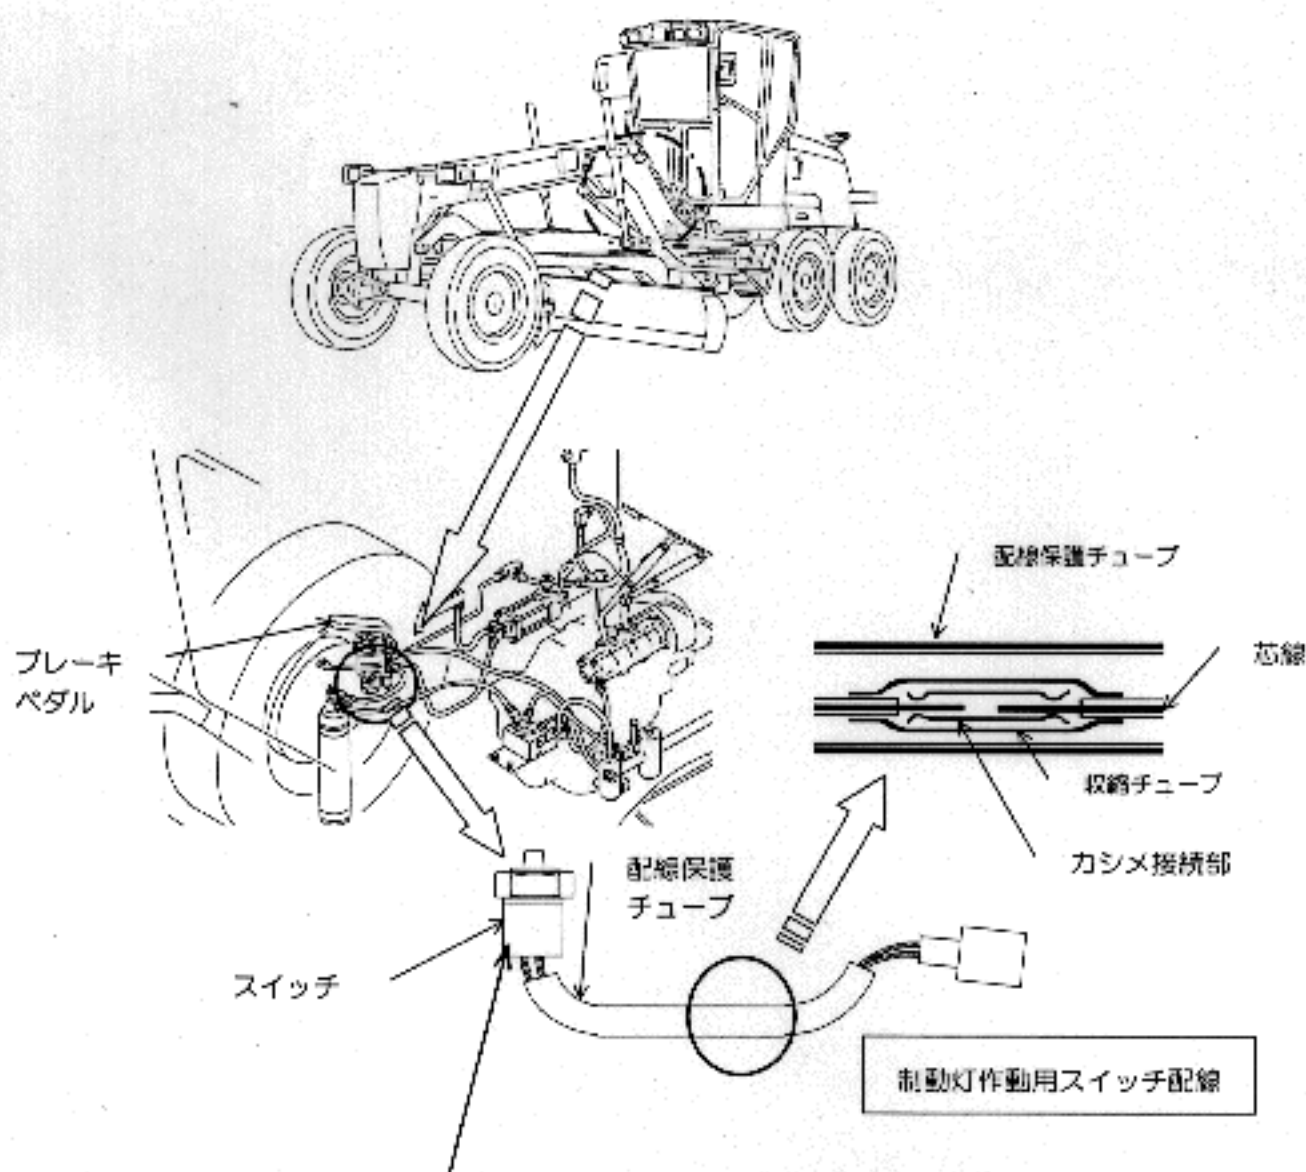
制動装置において、制動灯作動用スイッチの電気配線の防水及び取り回しが不適切なため、当該スイッチ内部に雨水が入り、そのままの状態で使用を続けると接点等の腐食によりスイッチの作動不良及び破損を起こし、最悪の場合、ブレーキ液が漏れてブレーキが効かなくなるおそれがある。

注：□ は、交換部品を示す。

全車両、当該電気配線を対策品と交換する。

スイッチ本体に白ペンキを塗布する。
