# 改善箇所説明図

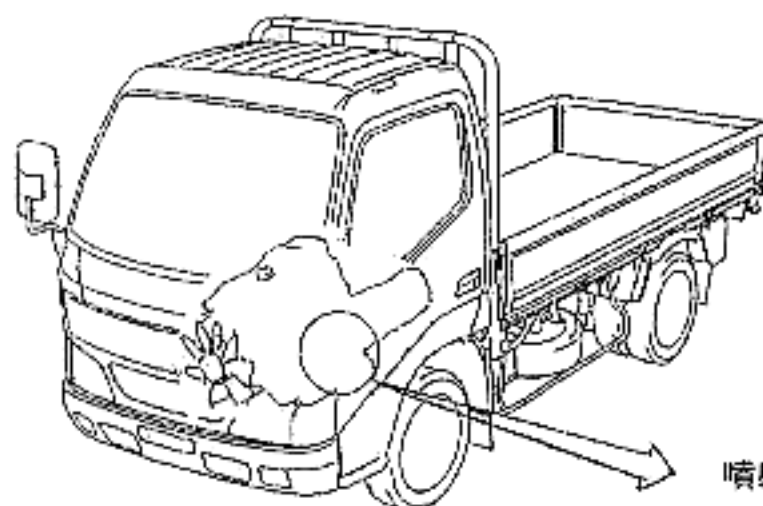
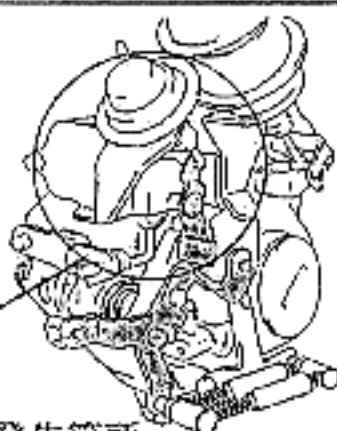
基準不適合発生箇所

アイドルアップアクチュエータ

噴射ポンプ

原動機の噴射ポンプにおいて、アクセルレバーとアイドルアップレバーの作動時の間隔の少ないものがあるため、作動状態によっては互いのレバーが干渉することがあり、そのままの状態で使用を続けると、最悪の場合、原動機の回転が下がらなくなるおそれがある。

全車両点検し、当該レバーが互いに干渉するおそれのあるものは、対策品と交換する。

識別：アイドルアップアクチュエータの側面(アクチュエータ部分の手前側面)に黄色ペイントを塗布する。

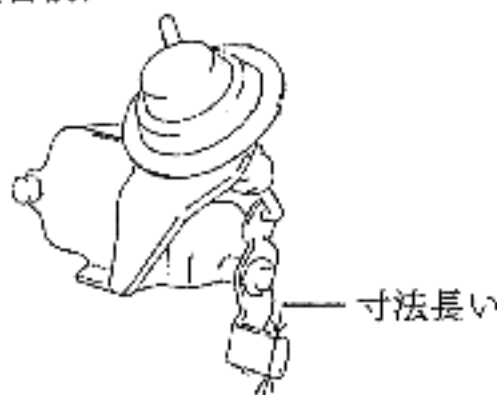
(改善前)

注：□は交換部品を示す。
