# 改善箇所説明図

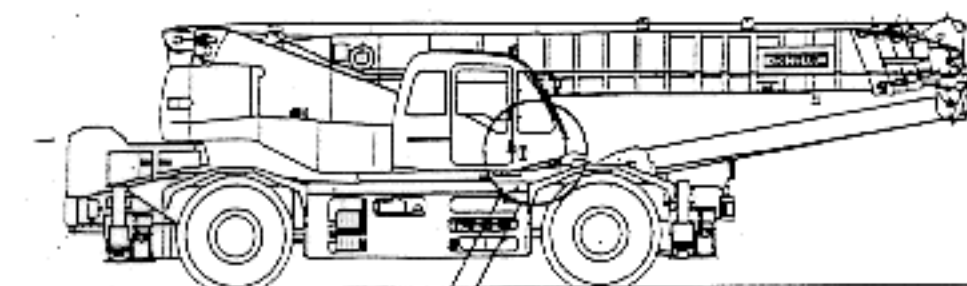
スロットルバルブ

注：    は交換部品を示す。

識別：作業完了車はここに白色のペイントを塗布する。

全車両、当該スロットルバルブを良品と交換する。

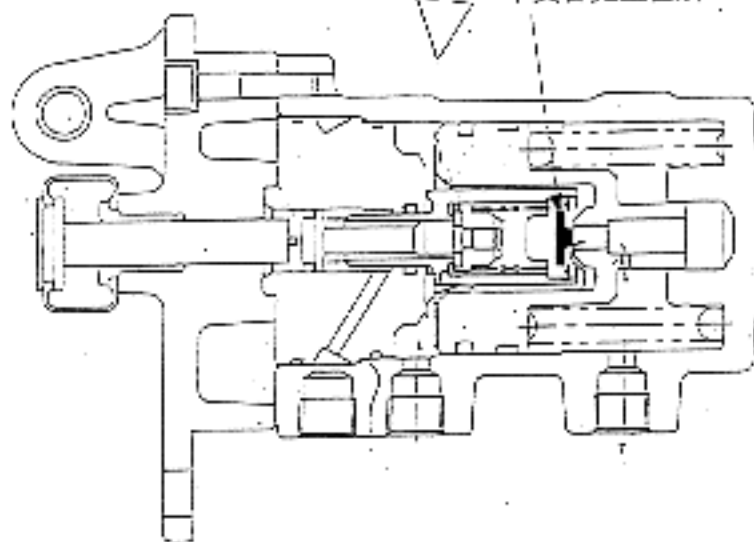
スロットルバルブ断面図

原動機の回転を調整する装置（スロットルバルブ）に製造不良のものがあり、そのままの状態で使用を続けると、当該スロットルバルブが作動不良を起こし、原動機の回転が下がらなくなるおそれがある。

## 不具合発生箇所
