# 改善箇所説明図

## 基準不適合発生箇所

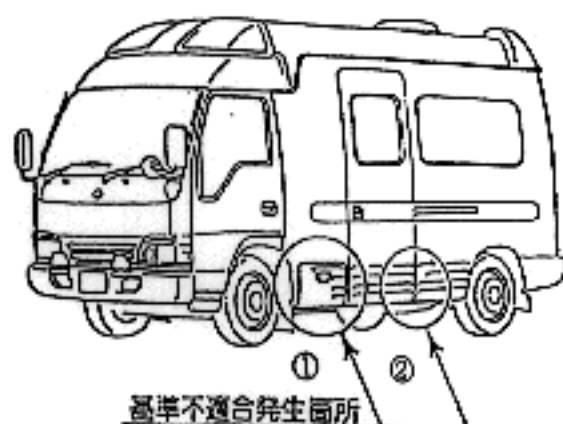
基準不適合発生箇所

- ①バッテリーからスタータモータへの電気配線の取り回しに不適切なものが、当該電気配線がクロスメンバーと干渉するため、そのままの状態で使用を続けると、電気配線の被覆が損傷して短絡し、原動機の始動ができなくなるおそれがある。
- ②電気配線の車体への取付け方法が不適切なため、当該電気配線がヒューズボックス取付金具と干渉するものがあり、そのままの状態で使用を続けると、電気配線の被覆が損傷して短絡し、原動機の始動ができなくなるおそれがある。

| 改 善 前 | 改 善 後 |
|---|---|
| <p>改善内容：全車両点検し、当該電気配線の取り回しが不適切なものは、電気配線を新品と交換するとともに、電気配線の取り回しを変更する。</p> | |
| <p>改善内容：全車両、当該電気配線をブラケットにより固定する。また、電気配線が損傷しているものは修正する。</p> | |

識別：黄色のペイントをバッテリーリッドの後方横面に塗布する。
