# 改善箇所説明図

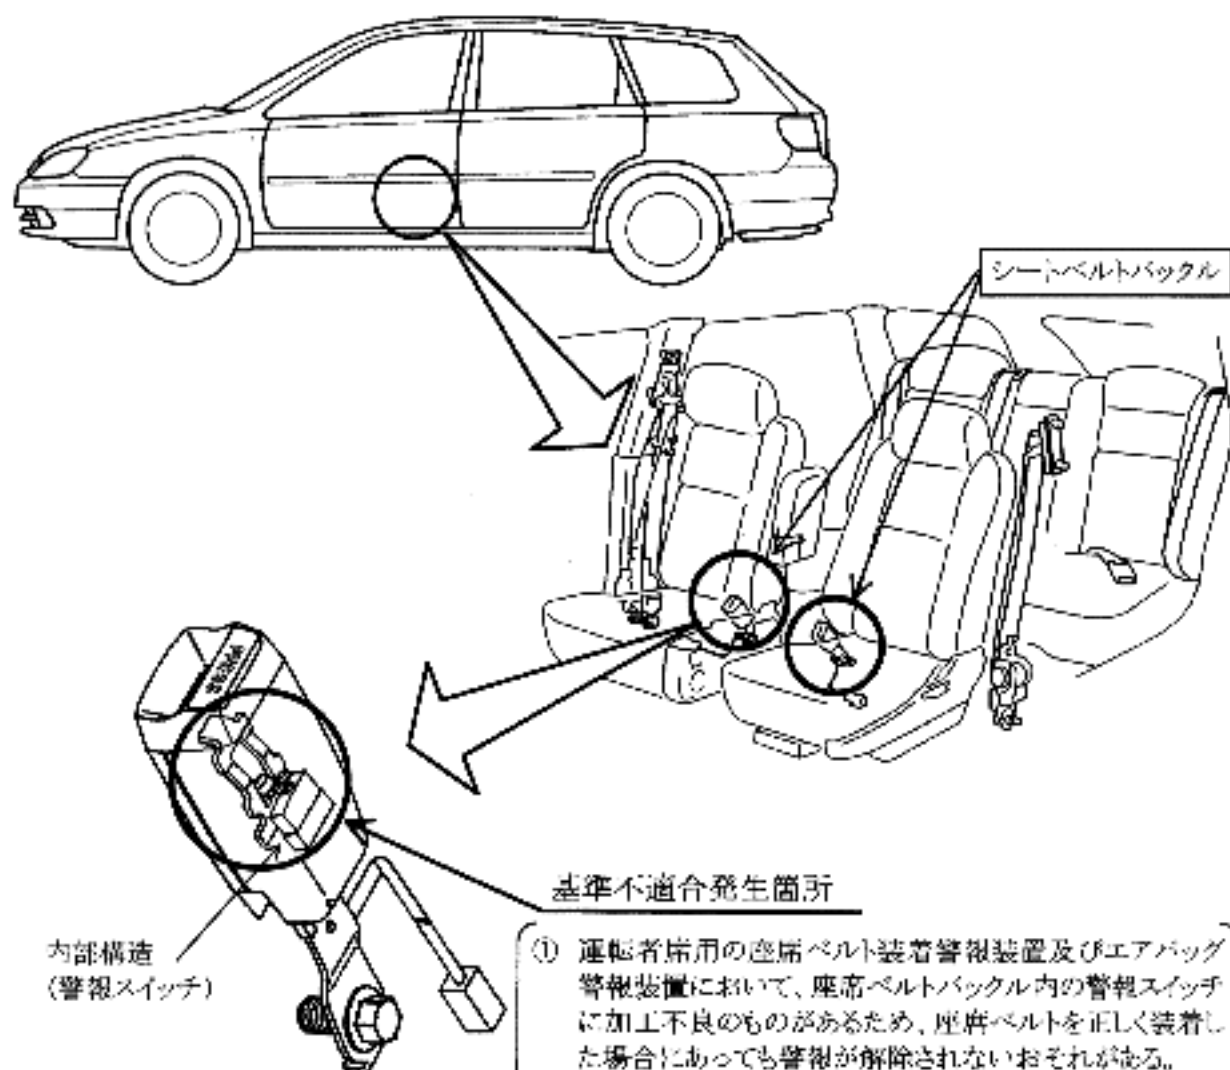
## 基準不適合発生箇所

- ① 運転者席用の座席ベルト装着警報装置及びエアバッグ警報装置において、座席ベルトバックル内の警報スイッチに加工不良のものがあつたため、座席ベルトを正しく装着した場合にあつても警報が解除されないおそれがある。
- ② 助手席用のエアバッグ警報装置において、座席ベルトバックル内の警報スイッチに加工不良のものがあつたため、座席ベルトを正しく装着した場合にあつても警報が解除されないおそれがある。

注:   は交換部品を示す。

全車同、運転者席用及び助手席用の座席ベルトバックルを良品と交換する。

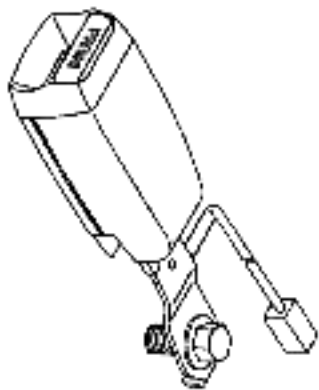
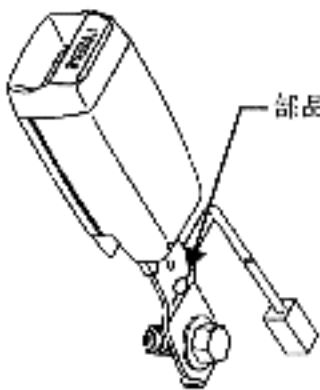
| 改善前 | 改善後 |

| 改善前 | 改善後 |
|---|---|
| | <p>部品識別:<br/>φ8白色シール貼付</p> |

交換作業識別: 運転者席の右側シートスライドレール内側に白ペイントを塗布する。
