# 改善箇所説明図

## 改善内容

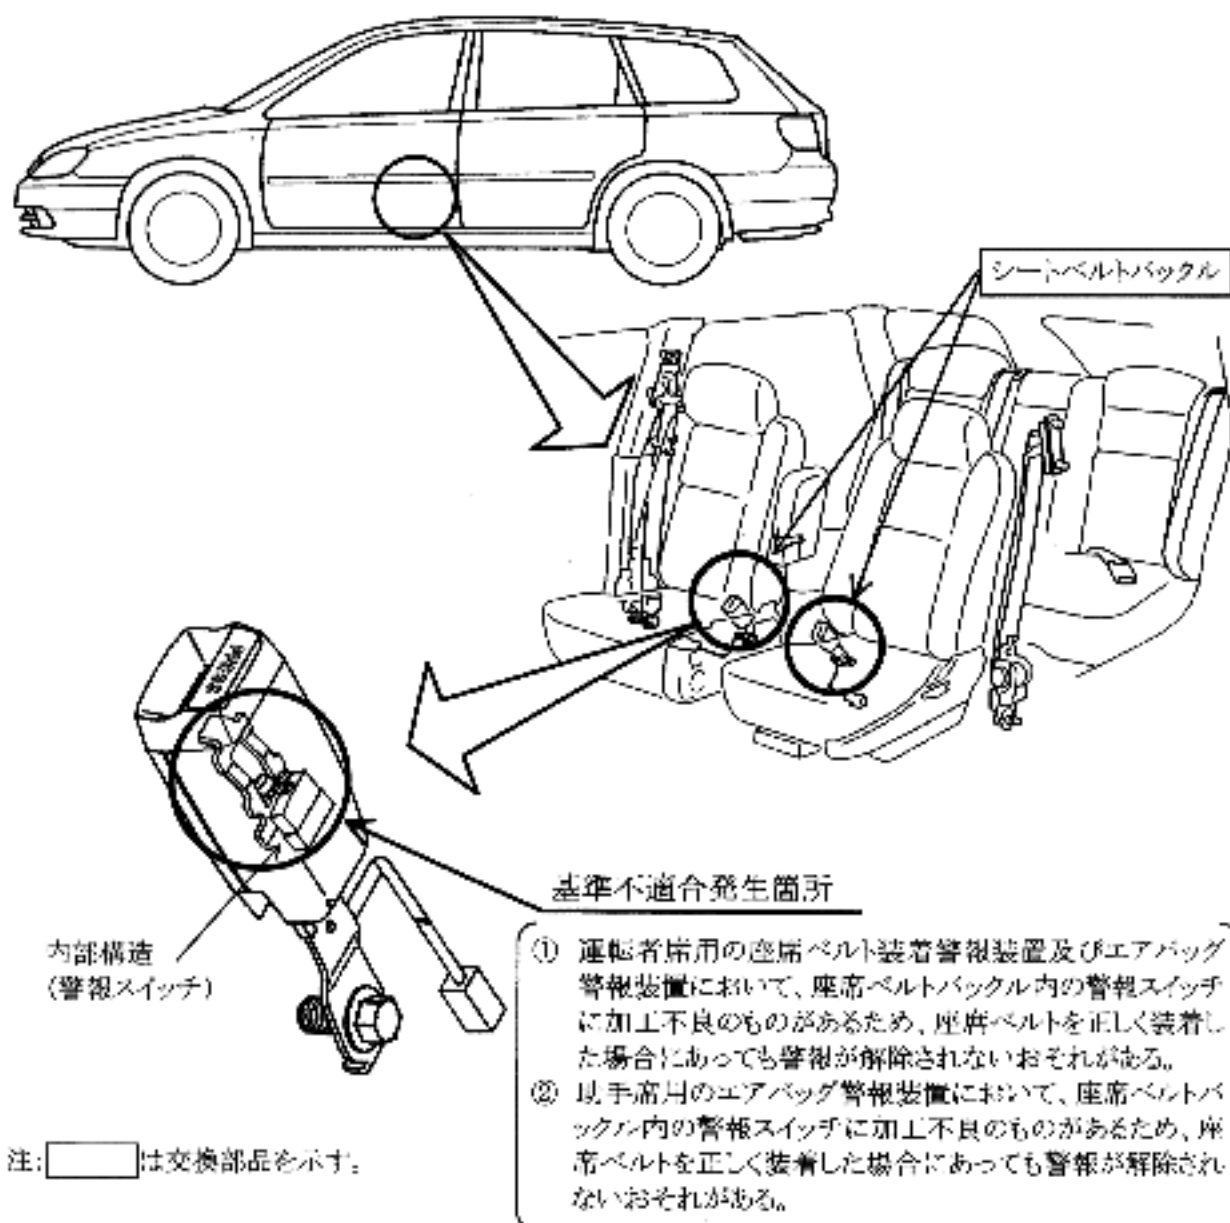
全車同、運転者席用及び助手席用の座席ベルトバックルを良品と交換する。
