# 改善箇所説明図

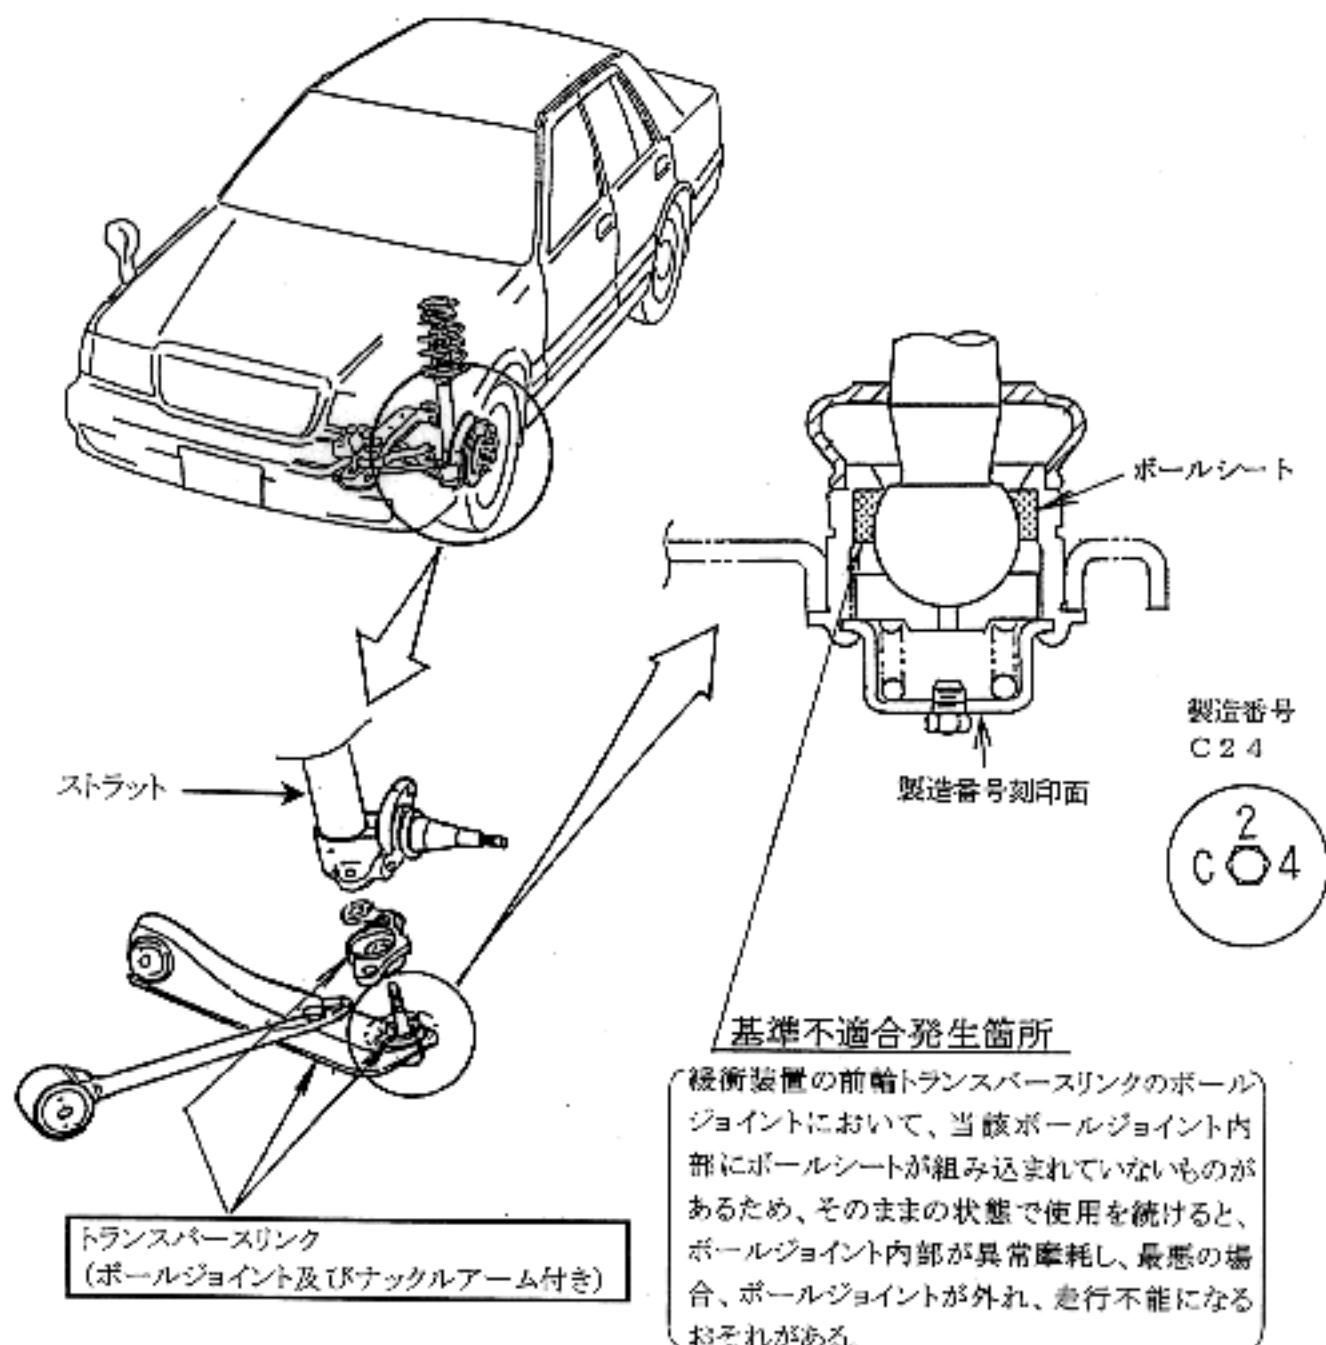
**注)**   は交換部品を示す。

**改善内容:**全車両、当該ボールジョイントの製造番号(C24)を確認し、該当するものはトランスバースリンク(ボールジョイント及びナックルアーム付き)を良品と交換する。

**識別:**黄色のペイントをモデルナンバープレートの上に塗布する。
