## 改善箇所説明図

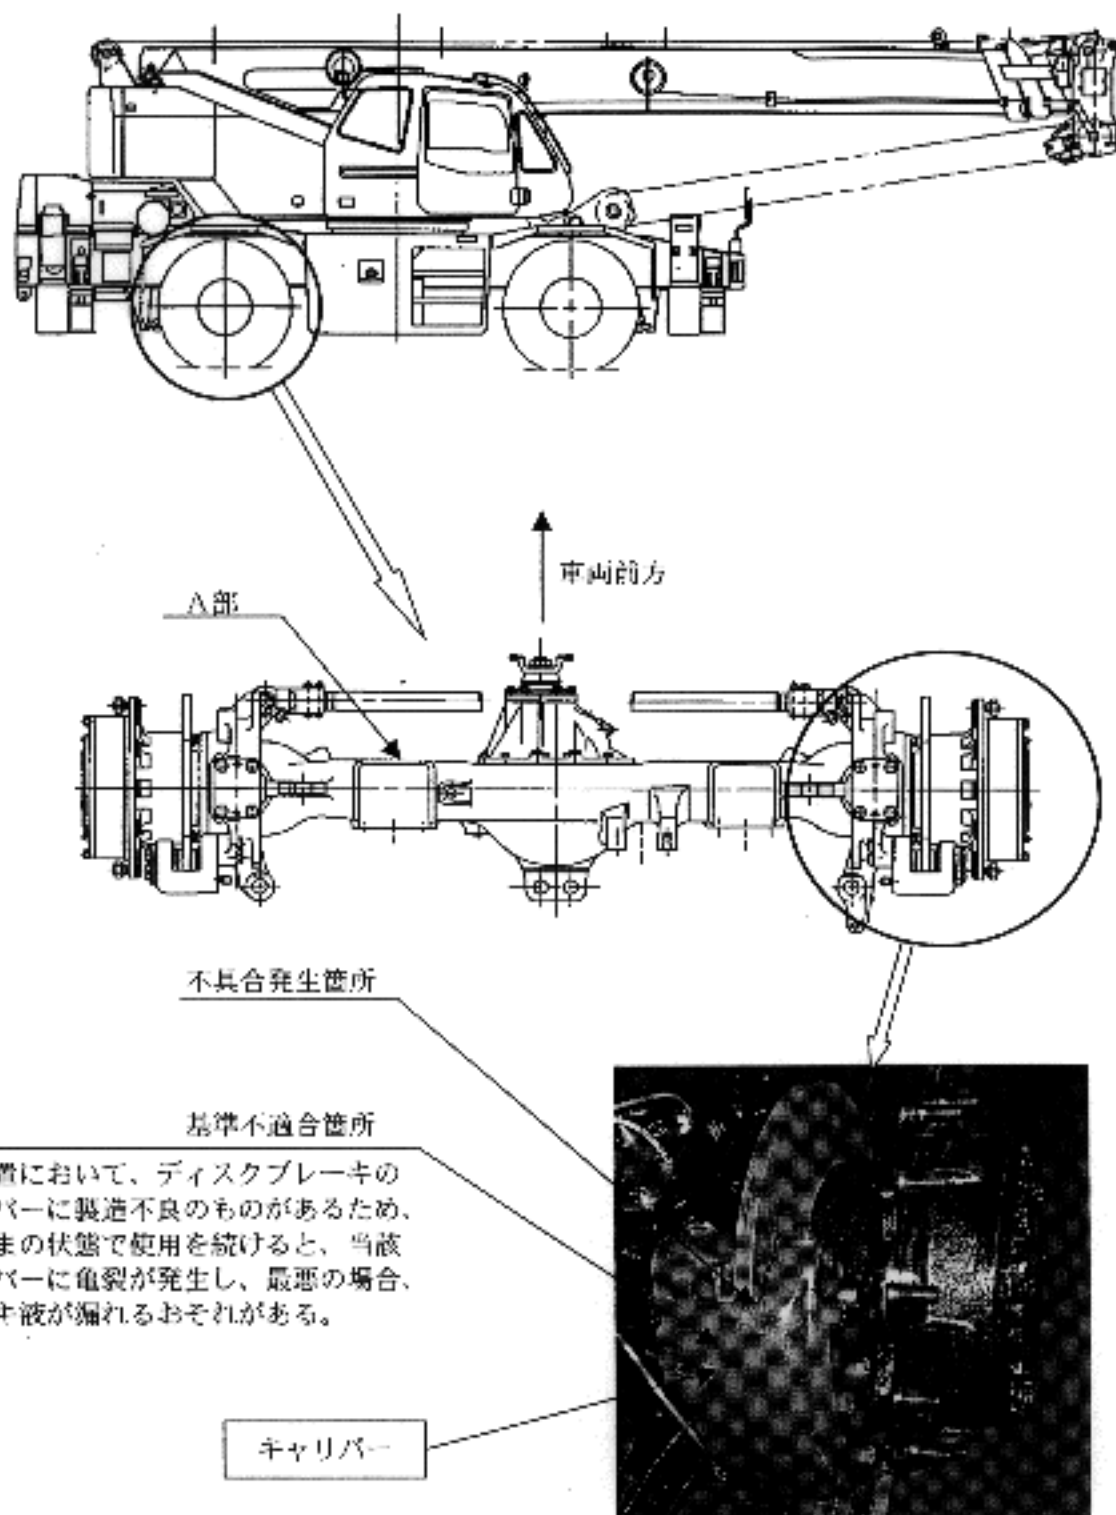
制動装置において、ディスクブレーキのキャリパーに製造不良のものがあるため、そのままの状態で使用を続けると、当該キャリパーに亀裂が発生し、最悪の場合、ブレーキ液が漏れるおそれがある。

注：  は、交換部品を示す。

全車両、当該キャリパーを良品と交換する。

識別：A部のネームプレート左側に白色ペイントを塗布する。
