# 改善箇所説明図

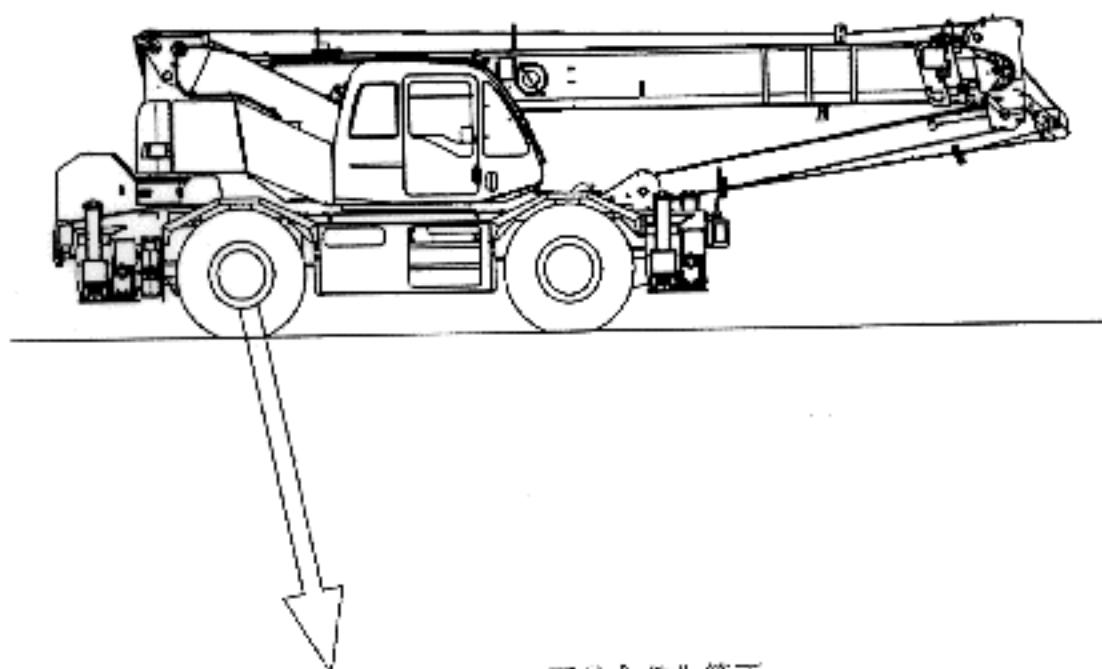
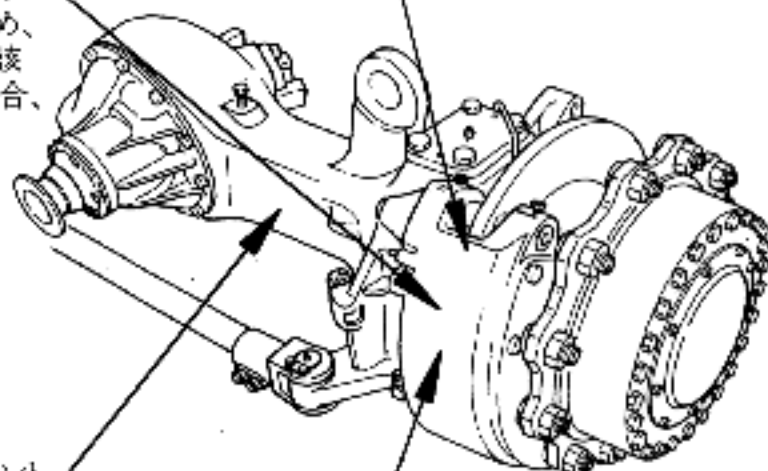
キャリパー

不具合発生箇所

制動装置において、ディスクブレーキのキャリパーに製造不良のものがあるため、そのままの状態で使用を続けると、当該キャリパーに亀裂が発生し、最悪の場合、ブレーキ液が漏れるおそれがある。

識別：作業完了車はここに白色のペイントを塗布する。

全車両、当該キャリパーを良品と交換する。

注：  は、交換部品を示す。
