## 改善箇所説明図

### 基本小過台発生箇所

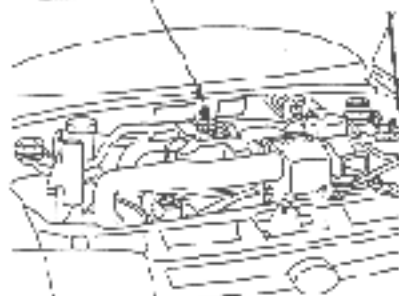
作業完了車はここに  
黄色のシールを貼付する

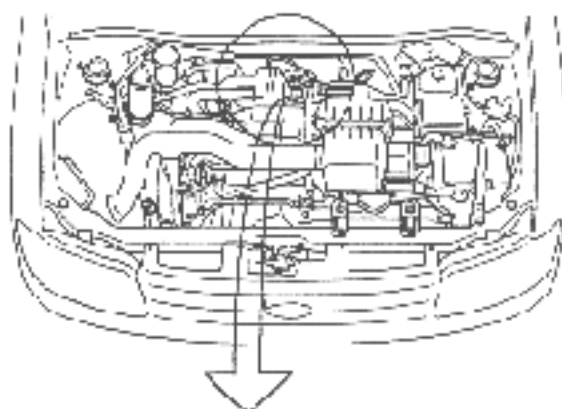
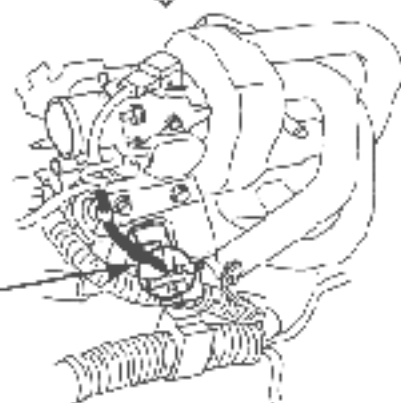
原動機用電子制御装置の電気配線の取り回しが不適切なため、燃料ポンプの制御を司る金具と接触するものがあり、そのままの状態に使用が続くと、当該電気配線の絶縁が損傷して短絡し、最悪の場合、原動機が停止するおそれがある。

全車両、当該電気配線のバンドクリップを追加し電気配線の走り回しを改善するとともに、保護チョークを取り付ける。  
また、電気配線の形状が損傷しているものは修正する。

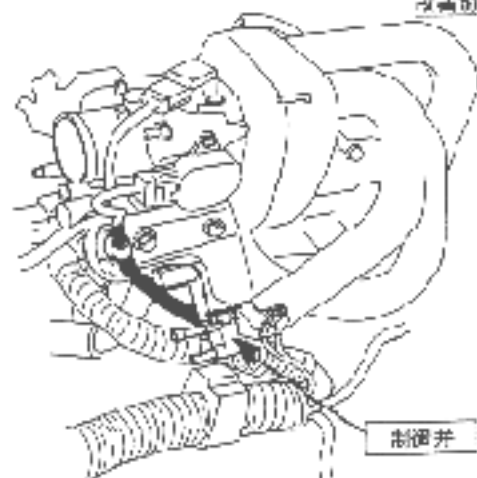
改善前

制御弁

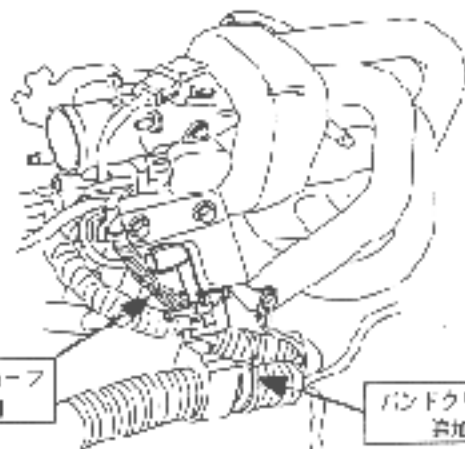
改善後

保護チョーク  
追加

バンドクリップ  
追加
