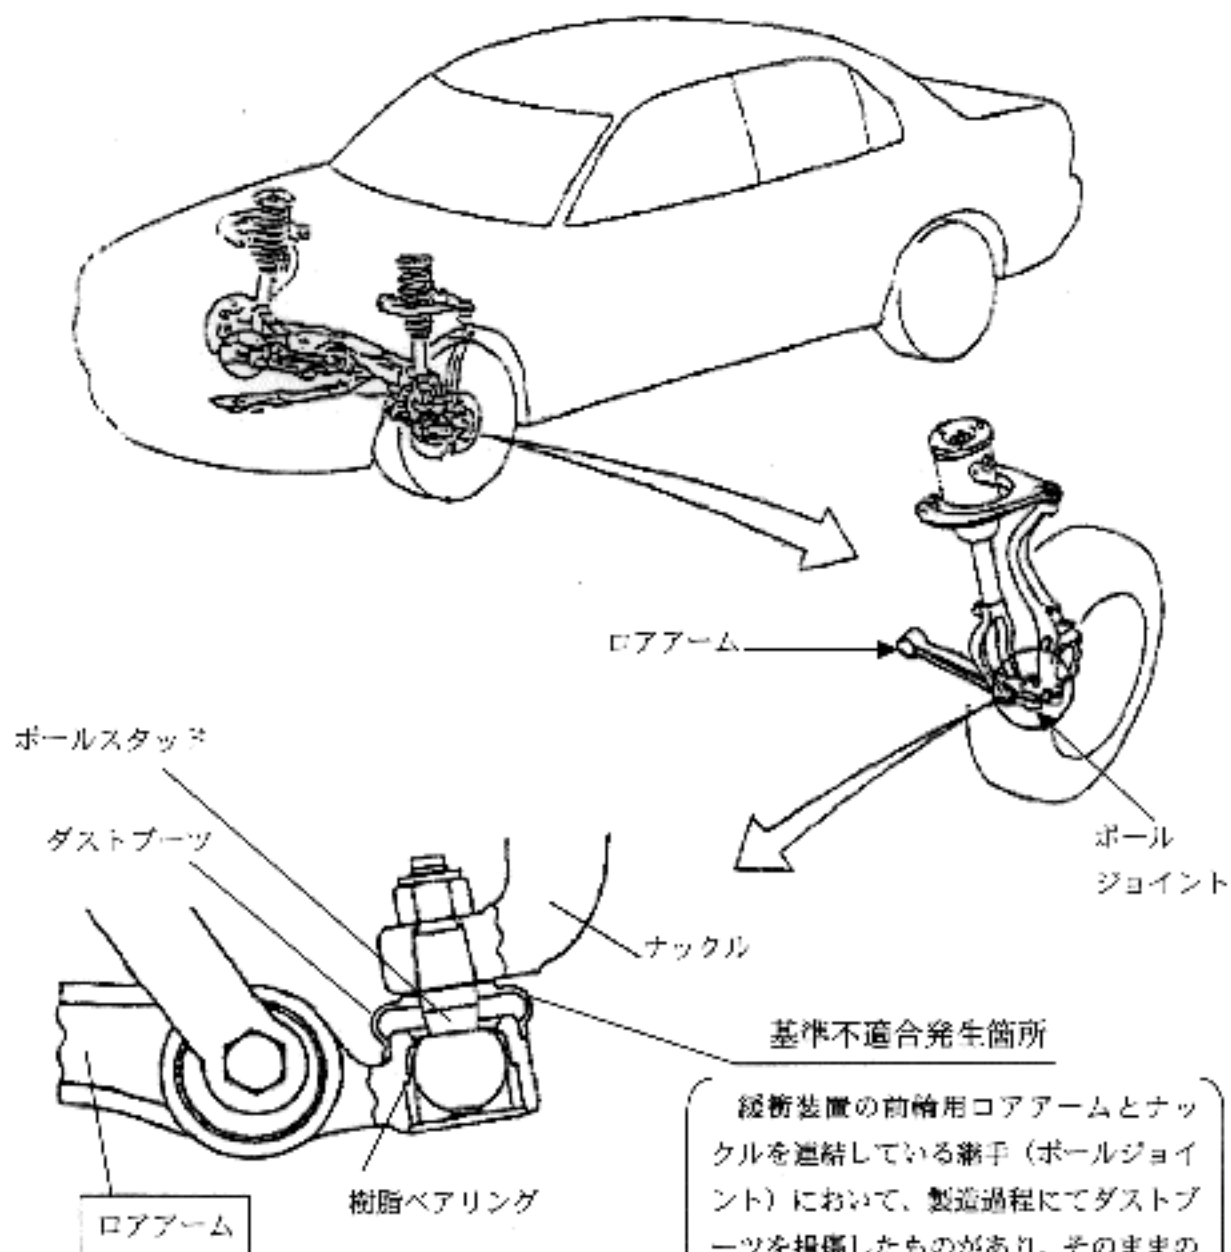
緩衝装置の前輪用ロアアームとナックルを連結している継手（ボールジョイント）において、製造過程にてダストブーツを損傷したものがあり、そのままの状態で使用を続けると、当該ダストブーツの損傷部より泥水が浸入してベアリングの樹脂シートが異常摩耗し、最悪の場合、ボールスタッドが抜け出すおそれがある。

注：□内は交換部品を示す。

全車両、緩衝装置の前輪用ロアアームボールジョイントのダストブーツを点検し傷の認められるものは良品のロアアームと交換する。

識別：エンジンルームの銘板の右側に白色または黄色ペイントを塗布する。
