# 改善箇所説明図

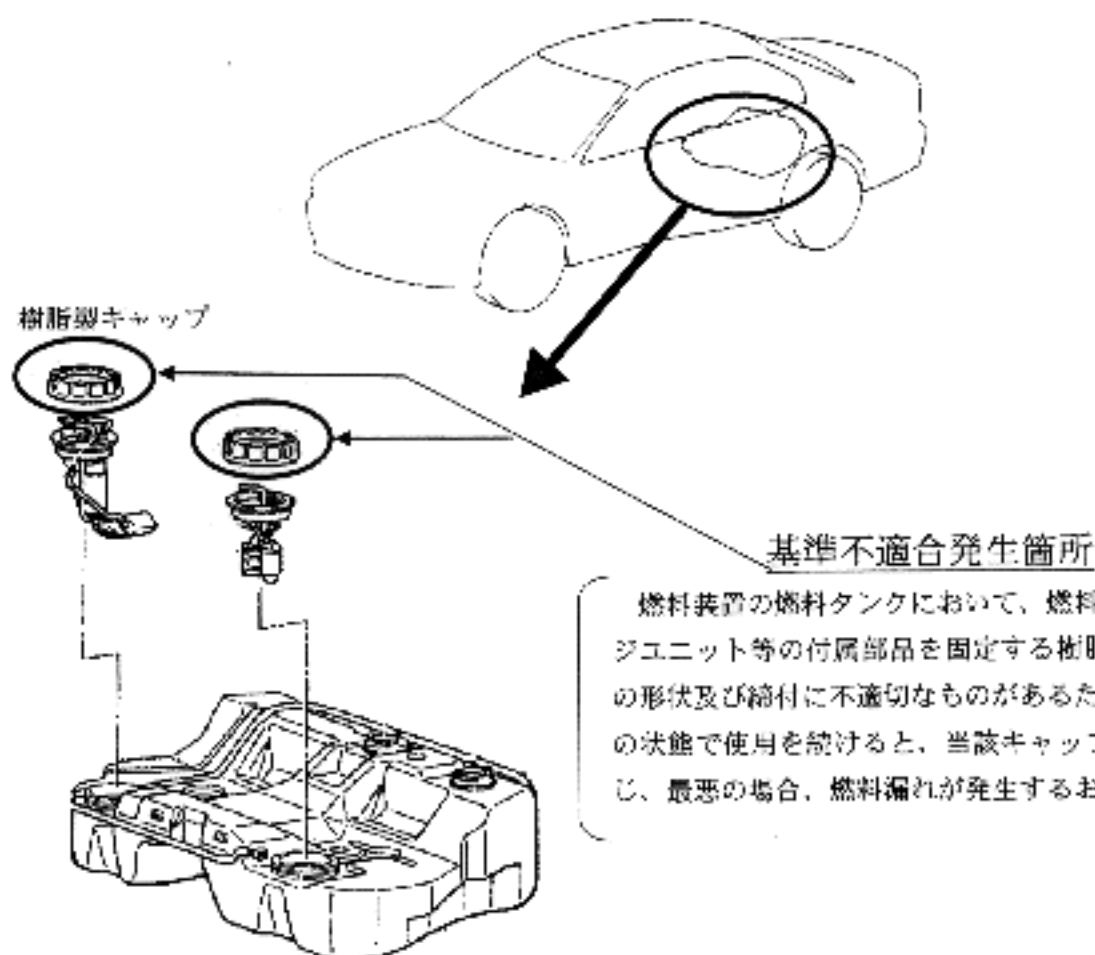
燃料装置の燃料タンクにおいて、燃料ポンプ・ゲージユニット等の付属部品を固定する樹脂製キャップの形状及び締付に不適切なものがあるため、このままの状態で使用を続けると、当該キャップに亀裂が生じ、最悪の場合、燃料漏れが発生するおそれがある。

改善の内容：全車両、キャップ対策品と交換する。
