# 改善箇所説明図

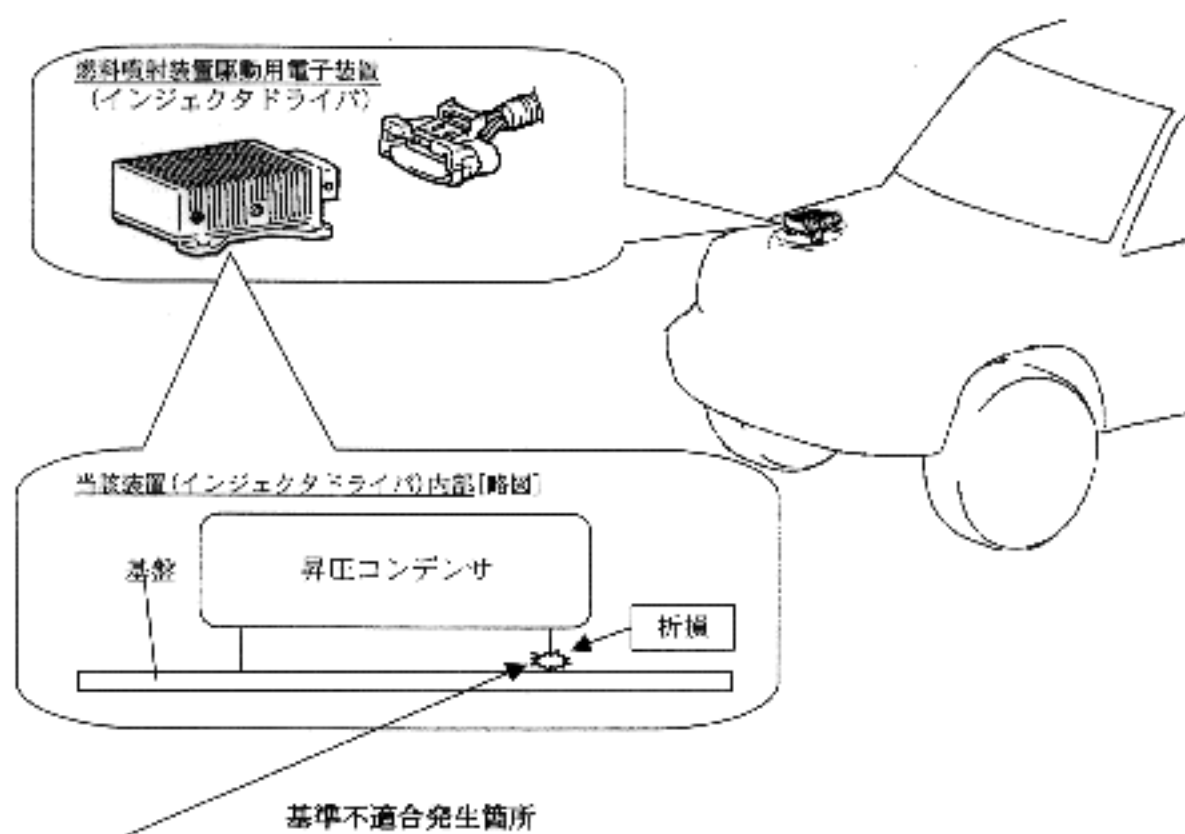
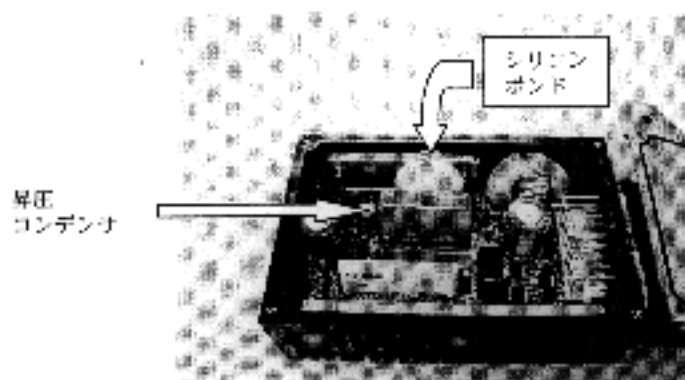
燃料噴射装置(インジェクタ)において、燃料の噴射精度を制御する電子装置(インジェクタドライバ)の車体への取付け位置が不適切なため、そのままの状態で未舗装路走行を続けると、当該装置内部の昇圧コンデンサ取り付け部の配線が振動により折損し、最悪の場合、走行中、原動機が停止し、走行不能に至るおそれがある。

注：□内は対策部位を示す。

全車両、当該インジェクタドライバ内部の昇圧コンデンサとインジェクタドライバケースの間へシリコンボンドを充填する。

識別：インジェクタドライバの部品ラベル右側に、白または黄色のペイントを塗布する。
