# 改善箇所説明図

## 基準不適合発生箇所

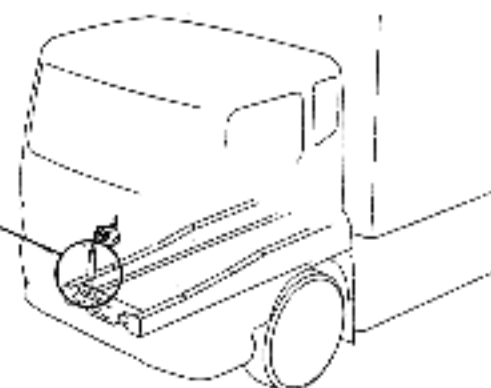
電気装置において、車両前部の車枠と車体との間の電気配線の取付けに不適切なものがあり、そのままの状態で使用を続けると、走行中の車体の上下動により、当該配線の被覆が損傷・断線し、最悪の場合、エンジンが停止するおそれがある。
